# Tilstandsrapport

Enebolig

Nelvikveien 98, 6570 SMØLA

Befaringsdato: 16.07.2025

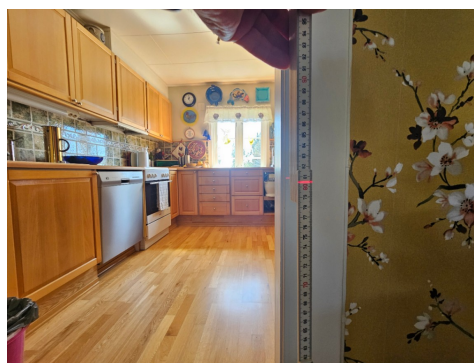
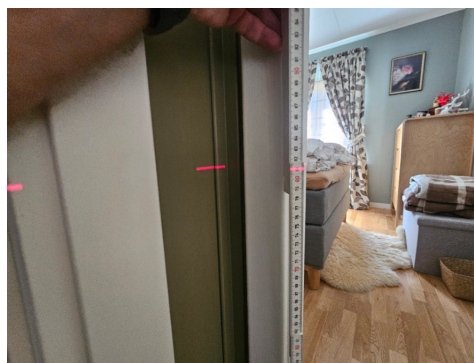
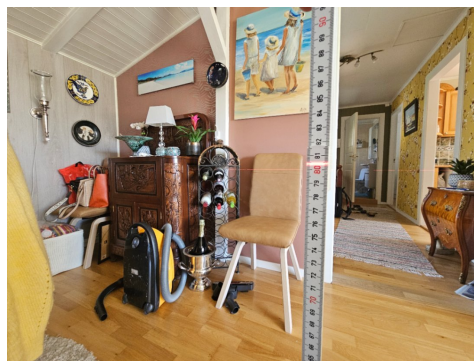
## TG 1 Etasjeskille/gulv mot grunn

Boligen er utført med etasjeskille av trevirke. Det er målt ca.8 mm høydeforskjell på gulv i stuen og gang i hovedetg over en lengde på ca.6 m.

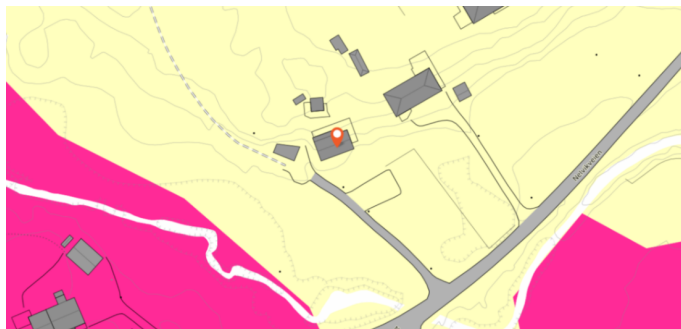
## TG 2 Radon

Ifølge Nasjonalt aktsomhetskart for radon (Direktoratet for strålevern og atomtryggleik) har området moderat til lav forekomst av radon. Det foreligger ikke målerapport.

- Det bør gjennomføres radonmålinger.

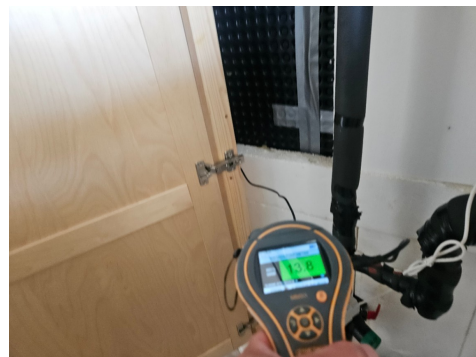
*Punktet må sees i sammenheng med 'Drenering'*

Hulltaking er foretatt og ingen unormale forhold er avdekt. Hulltaking er en stikk kontroll ett sted. Kontrollen kan ikke utelate fuktskader andre steder i rommet. Krypjkjeller og rom under terreng regnes for å være en risikokonstruksjon som er utsatt for fukt- og råteskader i bunnsvill, trebjelkelaget og andre tilstøtende konstruksjoner, på grunn av fuktighet fra grunnen og kondensering ved temperaturforskjeller. Selv om det ikke er avdekket tegn på skader, betyr ikke dette nødvendigvis at det ikke foreligger skader i eller i forbindelse med krypkjelleren. Vær oppmerksom på denne risikoen, overvåk tilstanden og undersøk dette nærmere, helst med hjelp av en fagkyndig.

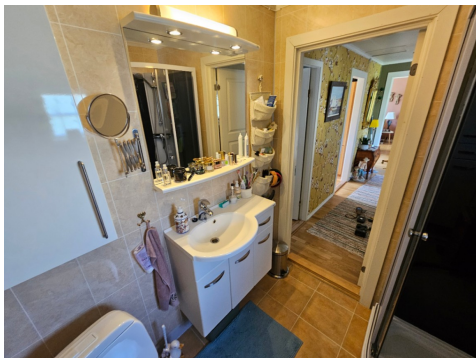
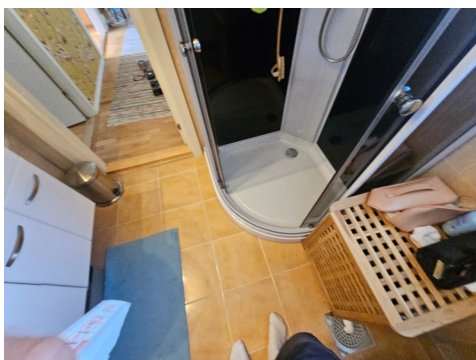
### ! TG 2 Overflater vegger og himling

- Det er vindu/dør med ikke fuktbestandige materialer i våtsonen (ved vask, dusj, badekar, osv.), løsningen eller byggematerialet er uegnet.
- Våtromsplater er ikke montert fagmessig.

- Uegnede materialer må fuktbeskyttes/utskiftes.
- Dersom våtromsplatene ikke er montert fagmessig, kan dette medføre utettheter som øker risikoen for fukttinntrengning bak platene. Over tid kan dette føre til oppfukning av tilstøtende konstruksjoner, noe som kan resultere i råteskader, muggvekst og eventuelle lekkasjer.

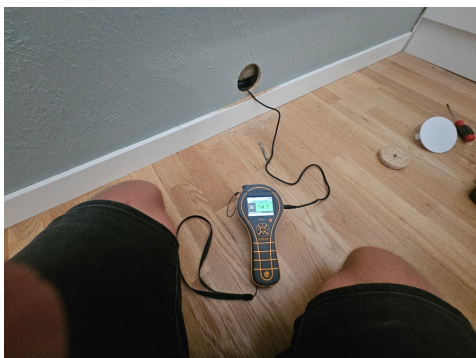
### ! TG 0 Tilliggende konstruksjoner våtrom

Hulltaking er foretatt og ingen unormale forhold er avdekt. Hulltaking er en stikk kontroll ett sted. Kontrollen kan ikke utelate fuktskader andre steder i rommet.

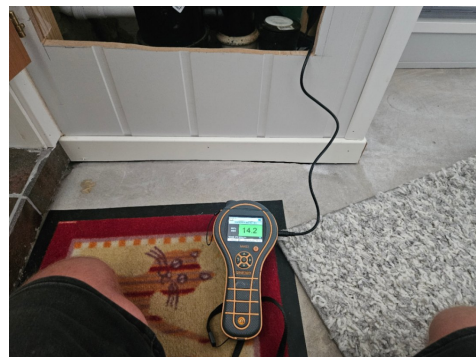
### ! TG 0 Tilliggende konstruksjoner våtrom

Det ble foretatt fuktmåling i tilgjengelig inspeksjonsluke.
