Nelvikveien 98, 6570 SMØLA

**Enebolig med flotte uteområder og idyllisk beliggenhet på Smøla**

Befaringsdato: 16.07.2025

Rapportdato: 18.08.2025

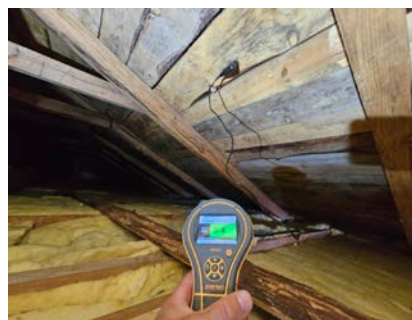
- Lufting/ventilering bør forbedres.
- Det må gjøres nærmere undersøkelser.

Nedbøyning i drageren bør rettes opp for å unngå videre nedbøyning i underliggende innvendige takplater.

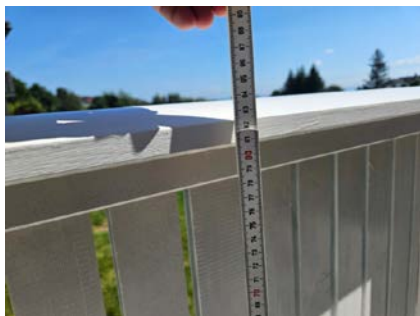
Rekkverk er målt til ca.84cm.

- Rekkverkshøyde må endres for å tilfredsstille krav på byggemeldingstidspunktet.

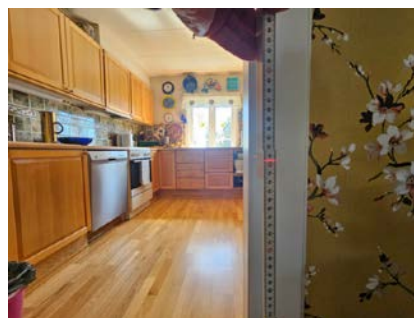
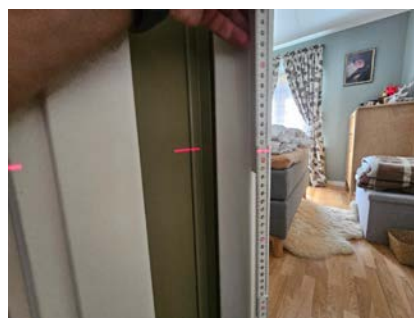
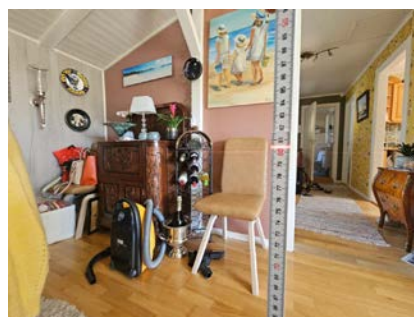
Boligen er utført med etasjeskille av trevirke. Det er målt ca.8 mm høydeforskjell på gulv i stuen og gang i hovedetg over en lengde på ca.6 m.

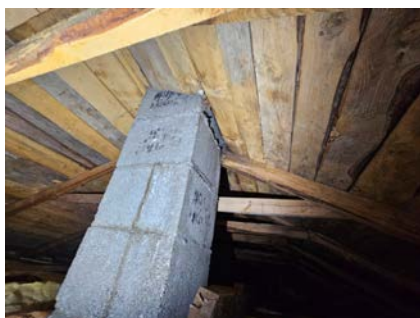
Ved eventuell skade på det innvendige røykrøret vil det være fare for at røyk siver inn på mørkeloftet.

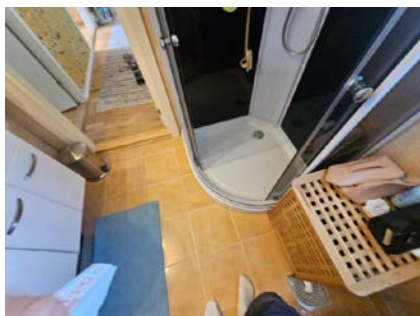
## ETASJE > BAD

### TG 2 Overflater vegger og himling

- Det er vindu/dør med ikke fuktbestandige materialer i våtsonen (ved vask, dusj, badekar, osv.), løsningen eller byggematerialet er uegnet.
- Våtromsplater er ikke montert fagmessig.

- Uegnede materialer må fuktbeskyttes/utskiftes.
- Dersom våtromsplatene ikke er montert fagmessig, kan dette medføre utettheter som øker risikoen for fuktinntrengning bak platene. Over tid kan dette føre til oppfukning av tilstøtende konstruksjoner, noe som kan resultere i råteskader, muggvekst og eventuelle lekkasjer.

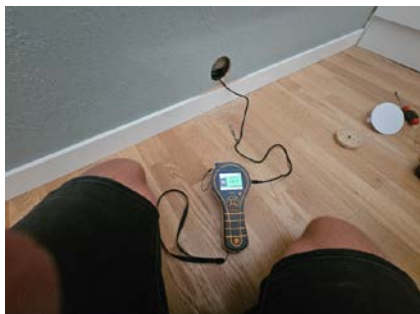
### ! TG 0 Tilliggende konstruksjoner våtrom

Hulltaking er foretatt og ingen unormale forhold er avdekt. Hulltaking er en stikk kontroll ett sted. Kontrollen kan ikke utelate fuktskader andre steder i rommet.

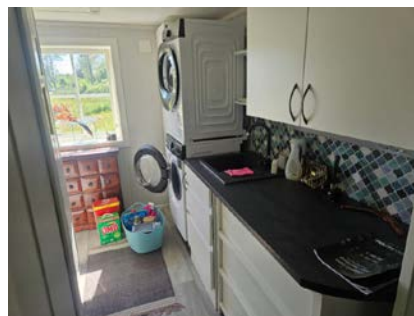
## KJELLER > VASKEROM/TEKNISK ROM

### ! TG 2 Overflater vegger og himling

Ved fuktpåkjennning er det fare for at veggplater sveller.

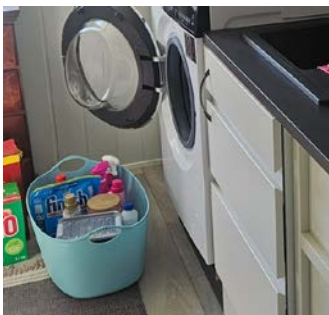
## KJELLER > VASKEROM/TEKNISK ROM

### ! TG 1 Sanitærutstyr og innredning

- Elektrisk avtrekksvifte bør monteres for å lukke avviket.
- Det bør etableres tilluft til våtrommet.

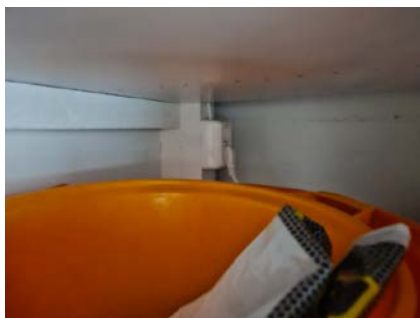
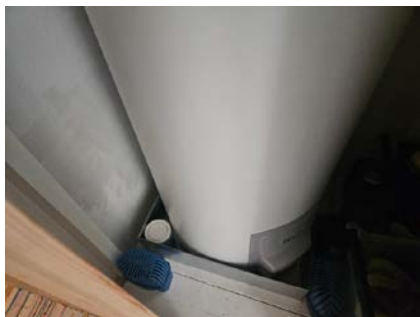
## TG 2 Elektrisk anlegg

Takstmann er ikke EL fagmann og deler av anlegget er skjult. På generelt grunnlag anbefaler DSB(Direktoratet for Sikkerhet- og Beredskap) kontroll av EL anlegg hvert 5. år. Kostnadsestimat i rapporten her, er for en EL-kontroll og hensyntar ikke eventuelle fremtidige påkostninger for utbedring av eventuelle avvik.

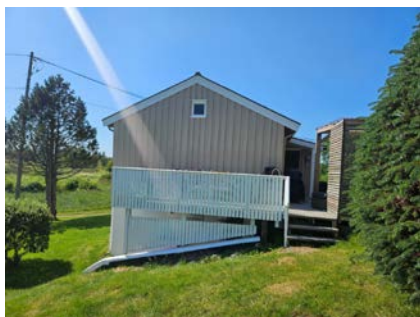
## TG 2 Utvendige vann- og avløpsledninger

Det er ikke foretatt grunnundersøkelser. Type ledninger for vann og avløp er trolig ifra byggeår. Det nærmer seg mer enn halvparten av levetid vann- og avløpsrør. Det er ingen indikasjon på problemer ved besiktigelsen.

- Det er ikke behov for utbedringstiltak siden anlegget fungerer i dag, men ut ifra alder kan skader plutselig oppstå på eldre anlegg.
