Tilstandsrapport

Enebolig

Gamlevegen 4, 2219 BRANDVAL

Befaringsdato: 09.04.2024

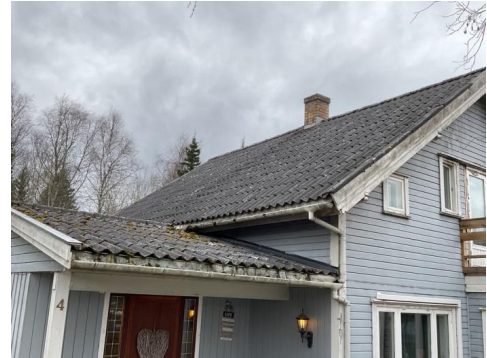
Eternittplater inneholder asbest og er et uønsket byggemateriale idag og spesialavfall grunnet helseskadelig støv ved bl.a. riving (kreftfremkallende). En del spik er kommet opp på taket.

Det er ikke påvist spesielle lekkasjer, men påpeker at kun deler (loft dekker kun øvre del av tak) av tak er mulig å inspisere fra loft.

- Tidspunkt for utskiftning av takteking nærmer seg.
- Overvåk tilstanden jevnlig. For å få tilstandsgrad 0 eller 1 må tekkingen skiftes ut, men tidspunktet for når dette er nødvendig er vanskelig å si noe om.

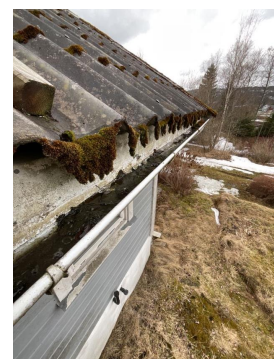
Slitasje, skadet rennekrok

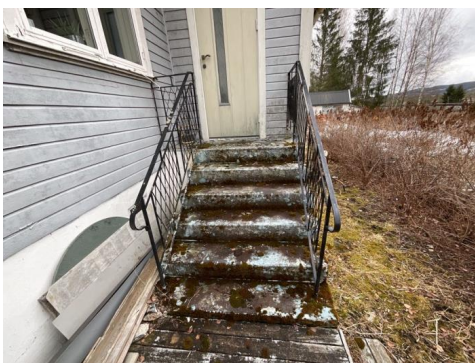
Kun rekkverk en side

Skifte/lime fliser og montere rekkverk.

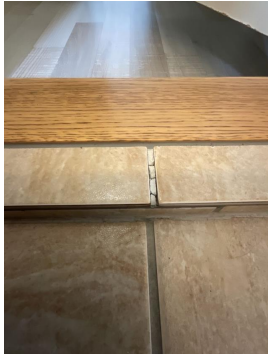
2. ETASJE > BAD

Det kan ikke synes noe tettesjikt/mansjett i sluket. Det er mulig benyttet med en underliggende membran e.l. Men tettesjiktet er ukjent/ikke dokumentert. Heller ikke synlig membranløsning ved terskel. På veggbokser/avløp i innredning er i imidlertid mansjetter synlig, dog en for stor på avløp (tetter ikke rundt røret).

Innhent dokumentasjon om mulig. Dusjkabinett anbefales for å begrense belastning på et ukjent tettesjikt (men endrer ikke tilstandsgrad).

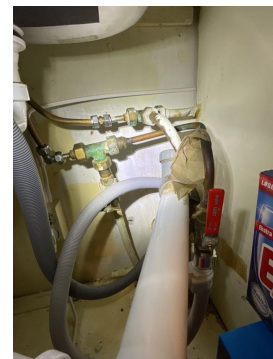
Irr vanrør

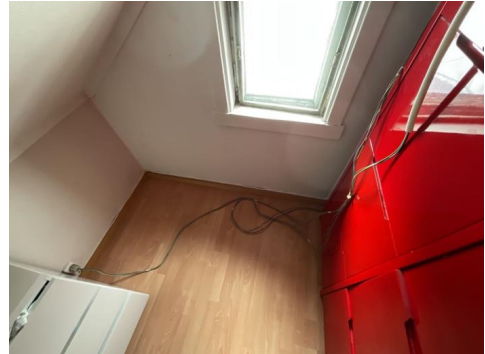
Ja Det er påvist en provisorisk løsning med løs ledning og stikk i kott for hovedsoverom samt uferdig koplingsboks på loft. Tilsyn anbefales.

Uferdig koplingsboks på loft.

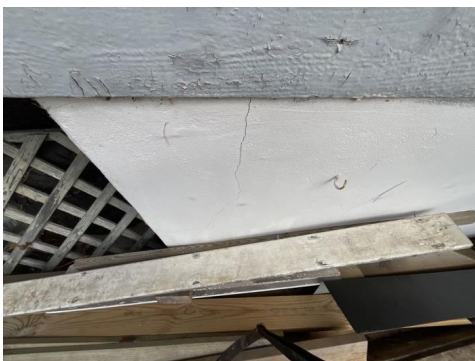
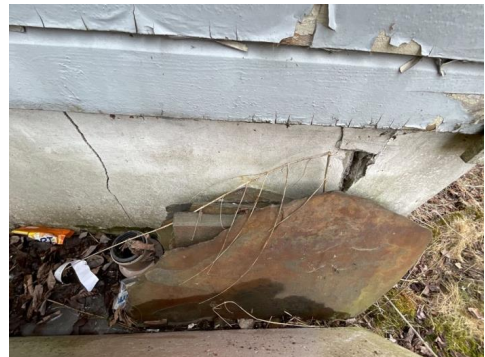
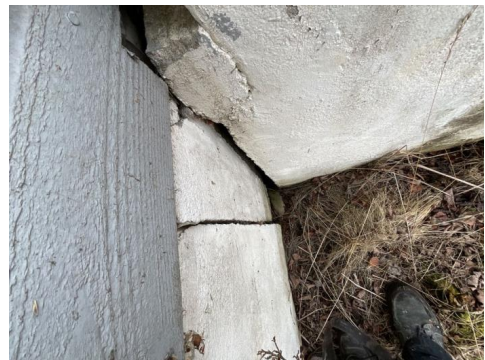
- Grunnmuren har sprekkdannelser.

Noen mindre riss/sprekk. Litt utglidning av pilar ved siden av trapp til kjøkkenentre.

Observeres over tid (om endringer skjer over tid, eller om det er stabilt idag).

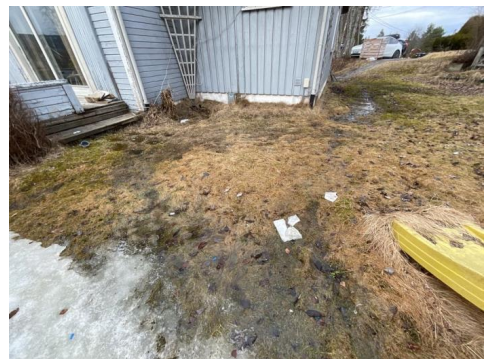
Nokså flatt/fraværende fall på oversiden og påvist en fuktig krypkjeller som gjør at terrengforholdene bør vurderes (sammen med drenering)

Ideelt sett bør det 3m ut fra bygningen være godt fall ifra for å senke belastning av overflatevann mot muren. Terrengjusteringer bør vurderes

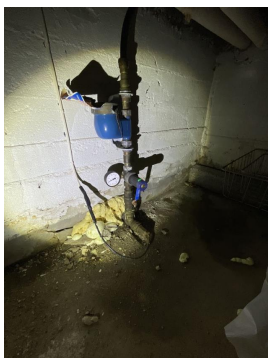
Nyere vanninntak m/varmekabel

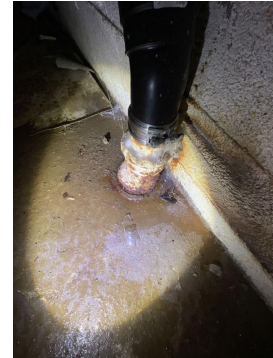
Gamle rør i grunn

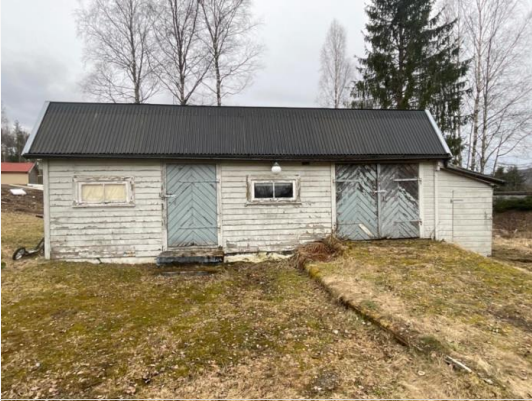
Garasje

Bygningen er generelt eldet m/påviste råteskader mot terreng og mye restaureringsbehov.

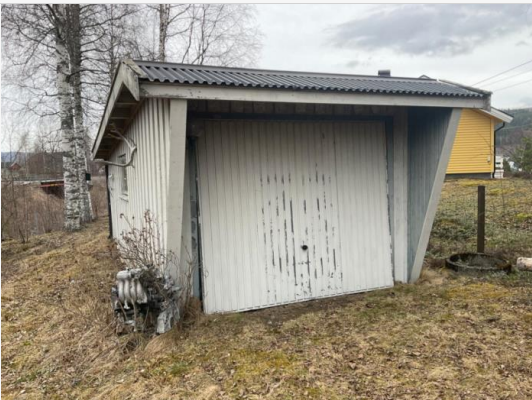
Garasje

Enkelgarasje i bindingsverk m/forskjøvet saltak. Utvendig kledd m/tømmermannspanel og stålplater på tak. Vippeport. Bygningen ligger lavt/fuktutsatt i terrenget.
