Gamlevegen 4, 2219 BRANDVAL

**Oppussingsobjekt på stor tomt  
sentralt på Brandval!**

Befaringsdato: 09.04.2024

## Tilstandsrapport

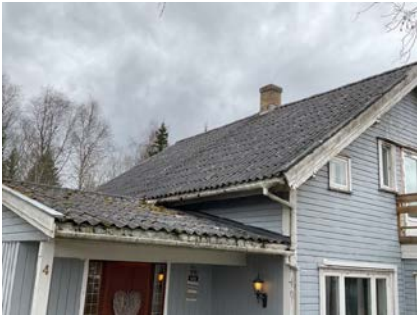
TG2 - Avvik som kan kreve tiltak: Takteking - Taktekingen har mose og slitasje på grunn av elde. Mer enn halvparten av forventet brukstid er passert på undertak. Mer enn halvparten av forventet brukstid er passert på taktekingen. Eternittplater inneholder asbest og er et uønsket byggemateriale idag og spesialavfall grunnet helseskadelig støv ved bl.a. riving (kreftfremkallende). En del spik er kommet opp på taket.

Det er ikke påvist spesielle lekkasjer, men påpeker at kun deler (loft dekker kun øvre del av tak) av tak er mulig å inspisere fra loft.

- Konsekvens/tiltak**
- Tidspunkt for utskiftning av takteking nærmer seg.
  - Overvåk tilstanden jevnlig. For å få tilstandsgrad 0 eller 1 må tekkingen skiftes ut, men tidspunktet for når dette er nødvendig er vanskelig å si noe om.

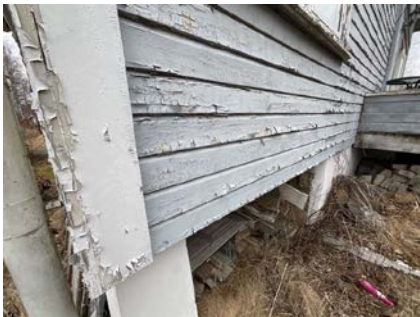
TG3 - Store eller alvorlige avvik:  
Veggkonstruksjon - Det er påvist omfattende skade i fasade. Det er påvist spredte råteskader i bordkledningen. Det er ingen eller liten lufting i nedre kant av kledning mot grunnmur. En generell slitasje med en del mangelfull belistning rundt vindu/dører som gir risiko for følgeskader inv. i vegg.

Mye flasset maling

Nærmere undersøkelser må foretas. Tømmerkonstruksjon ikke mulig å besiktige, men kan ikke utelukkes ha skade mtp. tilstand og fraværende fuksikringer som beslag ved vinduer etc. Prisestimat vil avhenge av videre undersøkelser, men en ny helhetlig utv. kledning m/omramminger påregnelig utvendig.

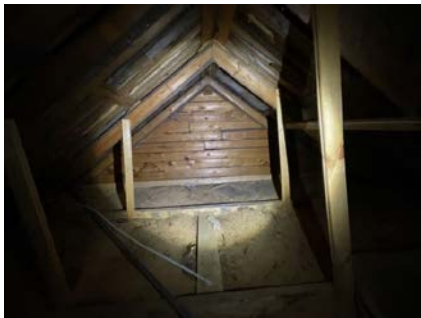
mulighet til vurdering utover alder og observasjoner fra underliggende etg. Det er fuktskjolde ved pipeveksling, men ikke påvist fuktig ved måling. Det er ikke dampsperre i himlingen mot boligrom. Gjenbygde loft/takkonstruksjoner gjelder på tilbygg utenfor hoveddel samt i skråhimlinger.

Skjolde ved pipegjennomføring.

Ytterligere undersøkelser gjelder særlig gjenbygde deler av takkonstruksjon (naturlig å utføre ved utskifting av taktekkning). Bygningsfysikken med ventilering av loft og fuktsperre mot bolig/oppvarmet del må spesielt vurderes ved utbedringer som etterisolering (konstruksjon uten dampsperre og sponisolering er vanlig for byggeåret).

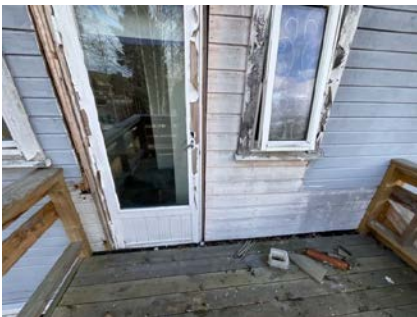
Vinduer - Det er påvist vinduer med fukt/råteskader. Det er påvist at enkelte vinduer er vanskelig å åpne/lukke. Det er påvist tegn på innvendig kondensering av enkelte vindusglass. Koblede små vinduer 2.etg. har råte (3stk). Flere vinduer har mye kondensslitasje. Sprekk i karm på vindu hovedsoverom 2.etg. Utvendig flere med mangelfull omramming/beslag og omfattende vedlikeholdsbehov (flass/slitt trevirke). Vindu i entre satt fast/gikk ikke å åpne. Svært slitt terrassedør som er blendet innefra og terrassedør til

Utvendige slitasjer/flass

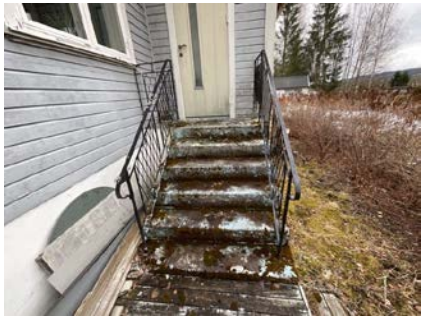
Betongtrapper til entredører. Flislagt ved hovedentre. Rekkverk av metall, men kun på en side kjøkkenentre. Rekkverk av stående trespiler ved hovedentre

Kun rekkverk en side

Skitte/lime fliser og montere rekkverk.  
**Kostnadsestimat: 10 000 - 50 000**

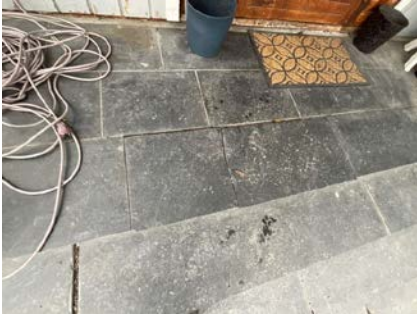
Løse/sprukne flis hovedentre.

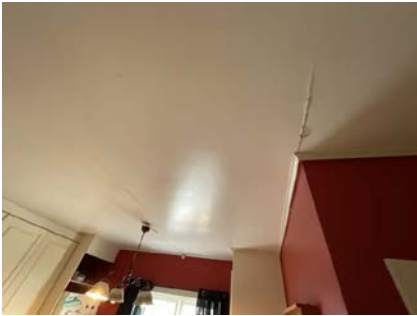
Eksempel på avvik: Større sprekker kjøkkenhimling. Ufagmessig skjøtet (og svellet) laminat kjøkkenentre. Parkett er overflateslitt i stue. Skader/flass i foliering av takess gang 2.etg. Himlingen med nyere md panel i soverom 2.etg. kuver ned og er løs mot alkoveveggen. Noen manglende lister.

Sprukken kjøkkenhimling

- Overflater må utbedres eller skiftes.

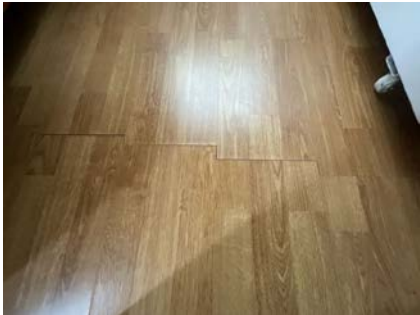
Ufagmessig laminatskjøter (ikke forskjøvet tilstrekkelig)

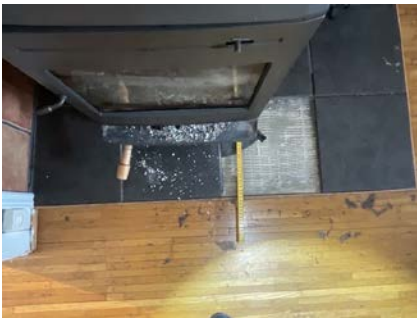
Pipevanger innkledd med strekkfast tapet 2.etg. som vanskliggjør vurdering av evt. riss/sprekk. Flasset maling på pipestokk kjøkken. Riss i peiskappe hjørne samt en flis på peisen. Brannsikkert underlag på gulv er under 30cm ut fra vedinnlegg på begge ildsteder. En inv. stein har sprekk i vedovn. Skadet/manglende flis ved vedovnen på gulv. Avvik med tildekket pipe og ildfast materiale foran vedinnlegg er også påpekt av feier ved tilsyn 01.03.2019.

Kort utstikk av flisfelt foran vedinnlegg og flis løsnet/mangler

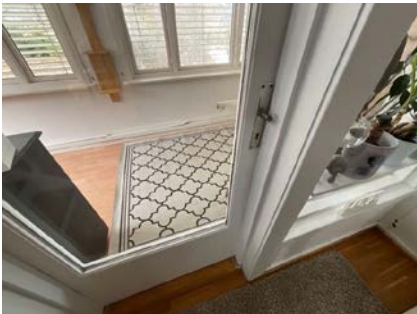
Hovedsoveromsdør tar i karm/går ikke i lås. Noen av dørene har en del slitasje som baderomsdør nede (fuktslitasje) og dører mot kjøkkenentre som mangler noe av speilbelistning. Dørhåndtak til glassveranda er knekt.

- Enkelte dører må justeres.
- Det bør foretas tiltak på enkelte dører.

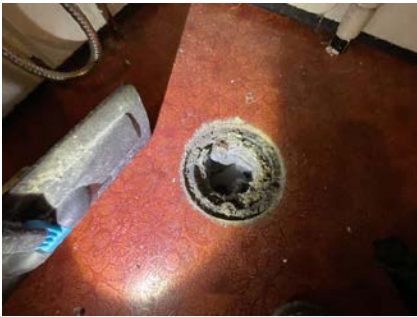
Belegget er løsnet fra underlaget og en del fuktskader særlig i bunn veggplater, men også i vindu, dør og på speil. Utette løsninger i våtsoner som rørgjennomføringer og overgang gul/veggplate. Veggplater ufagmessig montert og hjørner glipper ut fra hjørnelisten. Ikke forsert avtrekk. Høye verdier ved fuktsøk i gulvet. Toalett hadde lekkasje fra sistene til skål befaringsdagen (opplyses skal skiftes).

- Våtrommet må totalrenoveres. Alle forhold med tettesjikt, våtsone, sluk m.m. må dokumenteres.

Kostnadsestimat: 100 000 - 300 000

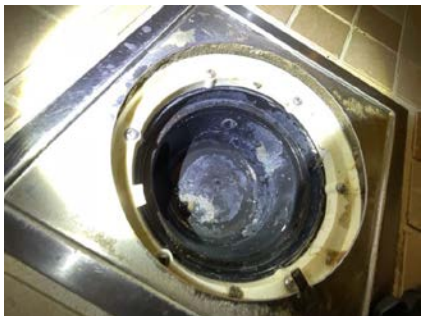
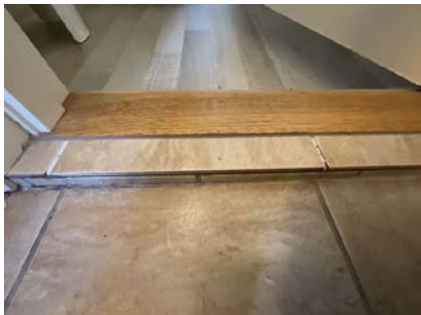
Det kan ikke synes noe tettesjikt/mansjett i sluket. Det er mulig benyttet med en underliggende membran el.l. Men tettesjiktet er ukjent/ikke dokumentert. Heller ikke synlig membranløsning ved terskel. På veggbokser/avløp i innredning er i imidlertid mansjetter synlig, dog en for stor på avløp (tetter ikke rundt røret).

Innhent dokumentasjon om mulig. Dusjkabinett anbefales for å begrense belastning på et ukjent tettesjikt (men endrer ikke tilstandsgrad).

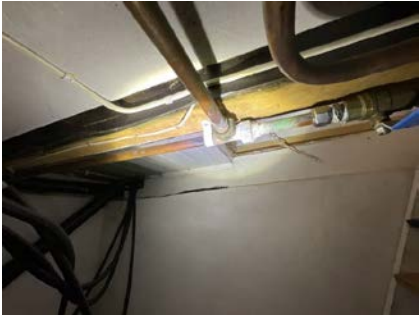
Støpjernsrørene har nokså mye rust i krypkjeller. At skader som utetthet og fortetting forekommer i nær fremtid kan ikke utelukkes. Provisorisk tetting av avløp m/plastpose på tidl. toalett 2.etg.

- I forbindelse med oppgradering av våtrom vil det være naturlig med utskiftning av rør.
- Anlegget må sjekkes av fagperson, som må utføre eventuelle tiltak på anlegget.

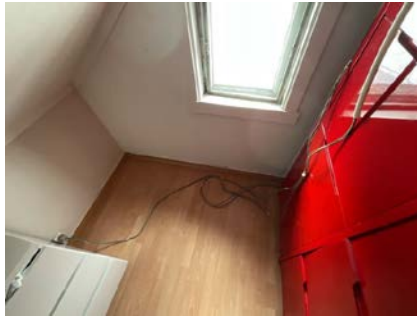
3. Foreta en helhetsvurdering av det elektriske anlegget, dets alder, allmenne tilstand og fare for liv og helse. Bør det elektriske anlegget ha en utvidet el-kontroll?  
**Ja Det er påvist en provisorisk løsning med løs ledning og stikk i kott for hovedsoverom samt uferdig koplingsboks på loft. Tilsyn anbefales.**

Uferdig koplingsboks på loft.

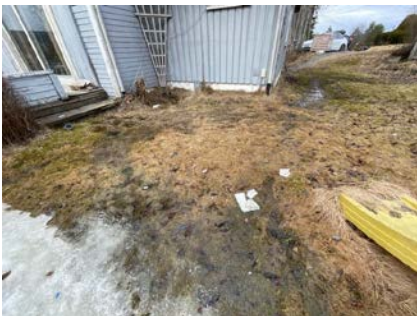
Nokså flatt/fraværende fall på oversiden og påvist en fuktig krypkjeller som gjør at terrengforholdene bør vurderes (sammen med drenering)

Ideelt sett bør det 3m ut fra bygningen være godt fall ifra for å senke belastning av overflatevann mot muren. Terrengjusteringer bør vurderes
