Gamlevegen 4, 2219 BRANDVAL

**Oppussingsobjekt på stor tomt  
sentralt på Brandval!**

Befaringsdato: 09.04.2024 Rapportdato: 12.04.2024 Oppdragsnr.: 13377-1389 Referansenummer: BF1677  
Autorisert foretak: Melbye Bygg og Takst Vår ref: Lars Oskar Melbye

## Tilstandsrapport

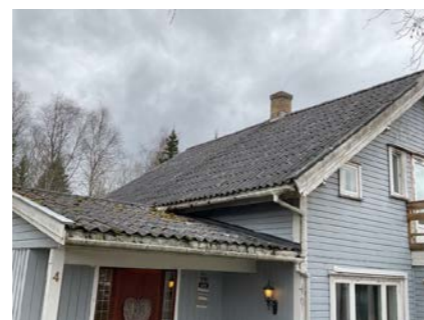
Det er ikke påvist spesielle lekkasjer, men påpeker at kun deler (loft dekker kun øvre del av tak) av tak er mulig å inspisere fra loft.

- Tidspunkt for utskiftning av takteking nærmer seg.
- Overvåk tilstanden jevnlig. For å få tilstandsgrad 0 eller 1 må tekingen skiftes ut, men tidspunktet for når dette er nødvendig er vanskelig å si noe om.

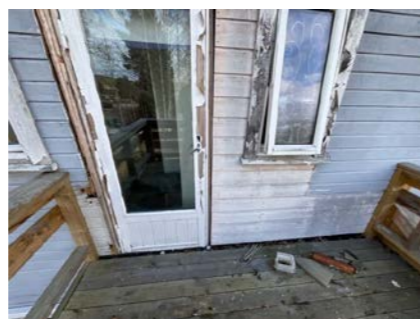
Utvendige slitasjer/flass

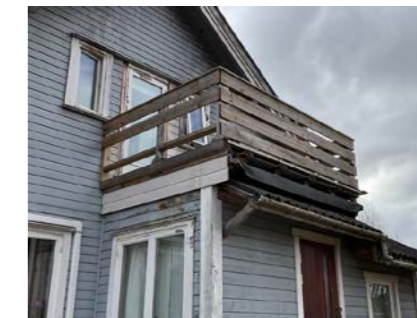
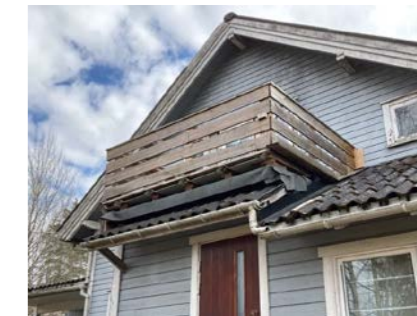
Takterrasse - Rekkverket er for lavt i forhold til dagens krav til rekkverkshøyder. Åpninger i rekkverk er ikke i henhold til krav i dagens forskrifter. Uferdige forkanter. Mangler et rekkverksbord og finisharbeid rundt gulvet. Døren ligger lavt/fuktutsatt mot gulvet ved f.eks. snø (beslag kun skrudd imot).

Gjenstående arbeider bør ferdigstilles og fuktsikring mellom takterrasse/veggkonstruksjon undersøkes nærmere ifbm. utbedring av kledning.

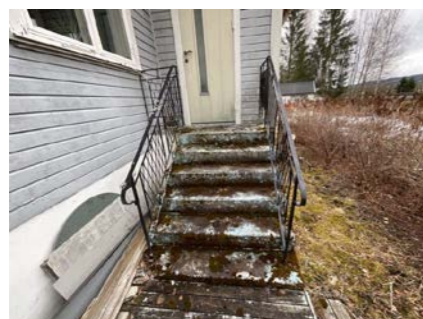
Kun rekkverk en side

Skitte/lime fliser og montere rekkverk.

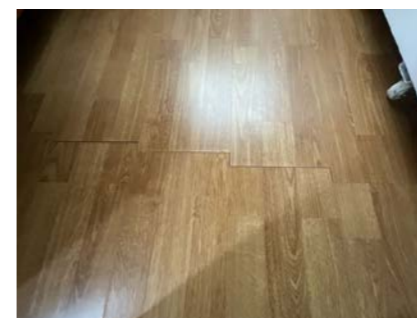
Ufagmessig laminatskjøter (ikke forskjøvet tilstrekkelig)

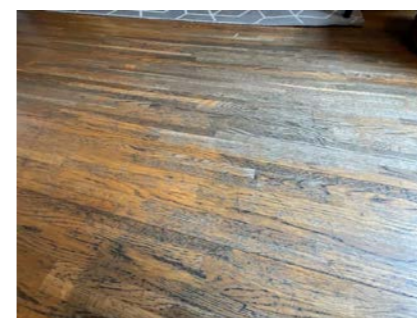
Slitasje parkett

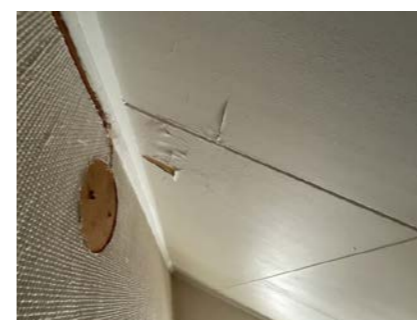
Flass himling gang 2.etg.

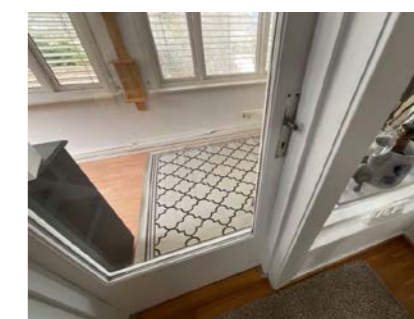
- Enkelte av innvendige dører har en del slitasje.
  - Det er påvist avvik som tilsier at det bør foretas tiltak på enkelte dører.
- Hovedoveromsdør tar i karm/går ikke i lås. Noen av dørene har en del slitasje som baderomsdør nede (fuktslitasje) og dører mot kjøkkenentre som mangler noe av speilbelistning. Dørhåndtak til glassveranda er knekt.

- Enkelte dører må justeres.
- Det bør foretas tiltak på enkelte dører.

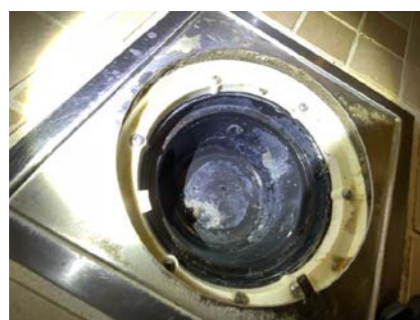
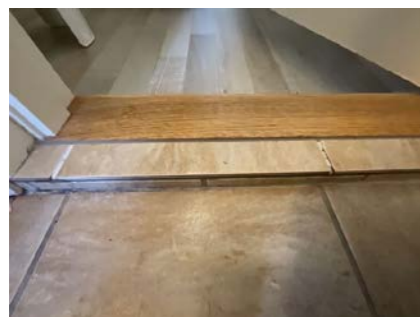
- Det er påvist mangelfull/feil utførelse rundt rørgjennomføringer e.l. som gir fare for fukt i konstruksjonen i våtsone.
- Det kan ikke konstateres synlig bruk av membran/tettesjikt på våtrommet.
- Det er usikkert om rørgjennomføringene er riktig utført.

Det kan ikke synes noe tettesjikt/mansjett i sluket. Det er mulig benyttet med en underliggende membran e.l. Men tettesjiktet er ukjent/ikke dokumentert. Heller ikke synlig membranløsning ved terskel. På veggbokser/avløp i innredning er i imidlertid mansjetter synlig, dog en for stor på avløp (tetter ikke rundt røret).

Innhent dokumentasjon om mulig. Dusjkabinett anbefales for å begrense belastning på et ukjent tettesjikt (men endrer ikke tilstandsgrad).

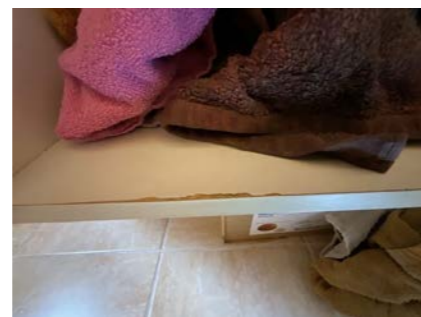
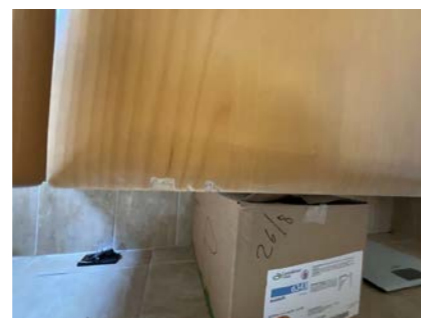
- Det er påvist skader på innredning.

- Det er ikke behov for utbedringstiltak.

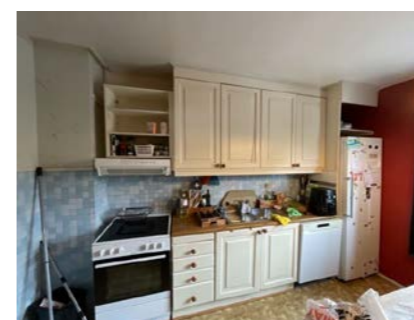
- Det er påvist at overflater/kjøkkeninnredning har omfattende skader.
- Det er påvist skader/fuktskjolder i kjøkkengulvet.

Sprekk i front og en skuffefront mangler. Blandebatteri lekker. Belegget på gulv har noe mangler ved tidligere skap-plassering i hjørne og løsninger rundt stekeovn samt sprekker ved kjellerdør og mykt/ujevnheter utenfor kummen.

Det er påregnelig med utskiftning av overflater/innredning.

Kostnadsestimat: 100 000 - 300 000

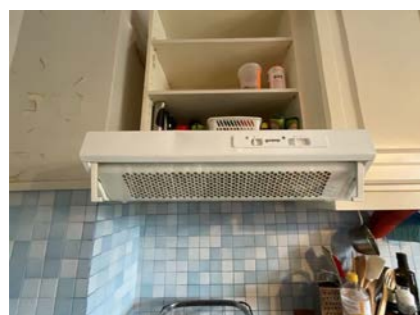
- Det er registrert avvik med avtrekk.

- Ventilatoren må skiftes.

**Kostnadsestimat: Under 10 000**

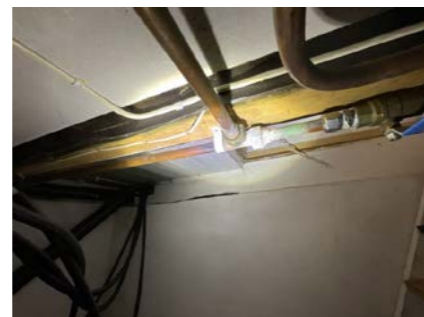
- Toalettrom har kun naturlig avtrekk fra rommet, NS 3600 krever mekanisk avtrekk for å kunne gi TG 0/1.
- Det er påvist andre avvik:

- I forbindelse med oppgradering av våtrom vil det være naturlig med utskiftning av rør.
- Anlegget må sjekkes av fagperson, som må utføre eventuelle tiltak på anlegget.

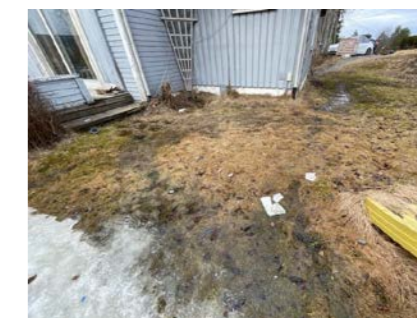
Nokså flatt/fraværende fall på oversiden og påvist en fuktig krypkjeller som gjør at terrengforholdene bør vurderes (sammen med drenering)

Ideelt sett bør det 3m ut fra bygningen være godt fall ifra for å senke belastning av overflatevann mot muren. Terrengjusteringer bør vurderes
