# Tilstandsrapport

Kjedehus

Dramstadåsen 18 A, 1812 ASKIM

Befaringsdato: 20.08.2024

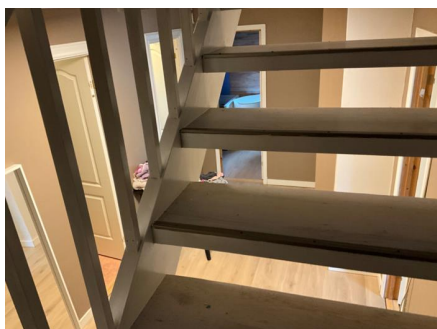
- Det er ikke krav om utbedring av åpninger opp til dagens krav.

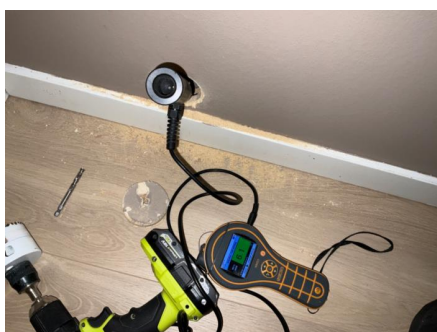
### TG 0 Tilliggende konstruksjoner våtrom

Hulltaking er foretatt, uten å påvise unormale forhold. Hulltaking er foretatt i gang. Fuktkvotemåling (vekt%) i konstruksjonen ble målt til 6.
