# Tilstandsrapport

Fritidsbolig

Brattstølvegen 119, 2923 TISLEIDALEN

Befaringsdato: 03.06.2024

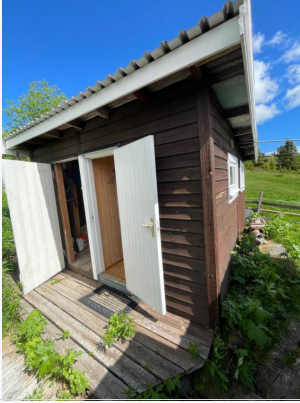
## Uthus

Uthus oppbygd med bjelkelag satt på terreng. Yttervegger av bindingsverkskonstruksjon med stående behandlet ytterkledning. Pulttak i sperrekonstruksjon og tak tekket med stålplater. Innvendig i gang og soverom er gulv belagt med vinylbelegg. Vegger og himling har malte plater.

Bygningen fremstår med noe vedlikeholdsetterslep på utvendige overflater. Bygget er ikke vurdert av meg utover dette.

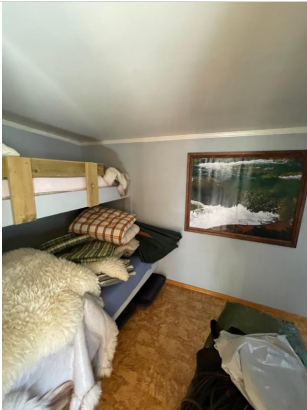
Soverom i uthus/anneks.
