# Tilstandsrapport

Fritidsbolig

Brattstølvegen 119, 2923 TISLEIDALEN

Befaringsdato: 05.06.2025

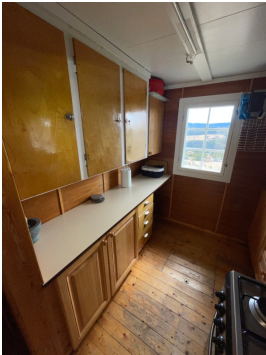
## ETASJE > STUE/KJØKKEN

Innredningen opprettholder fortsatt tiltenkt funksjonskrav, men tidspunkt for utskiftning nærmer seg.

### TG 2 Avtrekk

- Det er påregnelig med utskiftning/utbedringer av kjøkkeninnredningen.

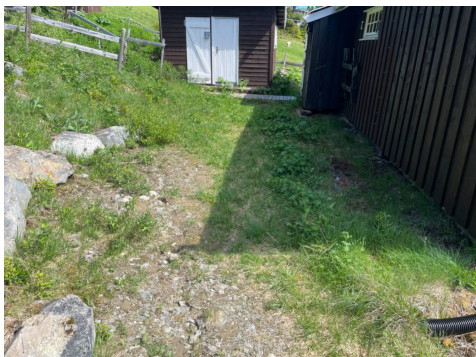
## Utvendige vann- og avløpsledninger

Det er innlagt avløpsrør av plast for gråvann (går til kum på nedsiden av hytta). Det er innlagt vann på kjøkken og utvendige vannledning av plast (PEL) tilkoblet brønn/vannkilde i område, men ikke kjent hvor.

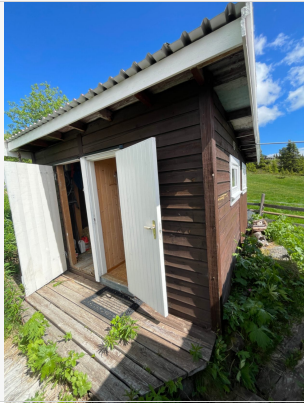
## Uthus

Bod og anneks.
