# Sannidalsveien 379

13.03.2026

# Tilstandsrapport

## ENEBOLIG

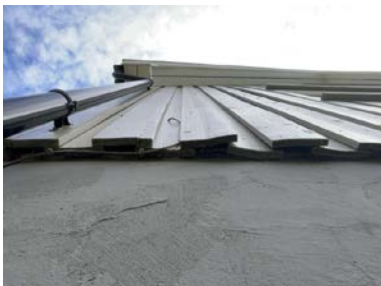
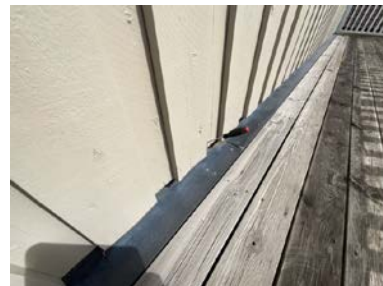
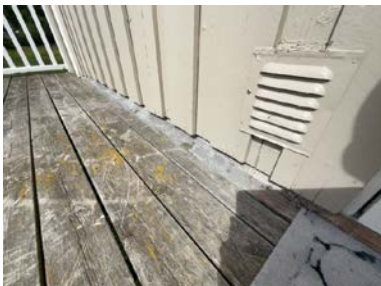
Avvik: Det er ingen eller liten lufting i nedre kant av kledning mot grunnmur.  
Det er påvist spredte råteskader i bordkledningen.  
Det er værslitt/oppsprukket trevirke/trepaneler.

Utsnitt veggkonstruksjon.

- Det bør foretas tiltak for å bedre lufting av kledningen.
- Lokal utbedring/utskiftning bør utføres.

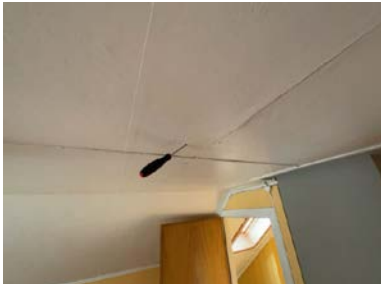
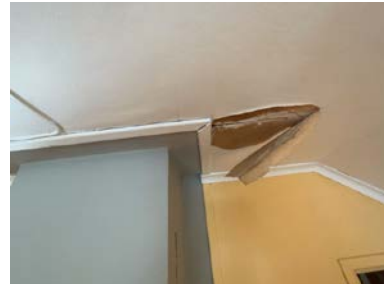
Avvik: Det er påvist fukt/råteskader i takkonstruksjonen.

Takkonstruksjonen er gjenbygd, og kun kontrollert fra synlige konstruksjonsdeler.  
Det er registrert fuktskader i himling rundt pipe, råte i gesimsbord og vindskier.

Utsnitt takkonstruksjon.

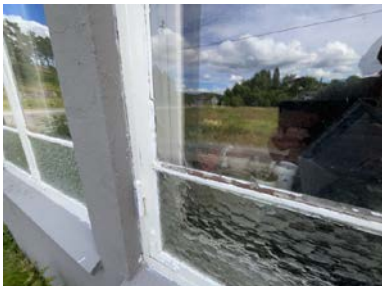
Avvik: Det er påvist noen glassruter som er punktert eller sprukne.  
Det er påvist vinduer med fukt/råteskader.  
Karmene i vinduer er slitte og det er sprekker i trevirket.

Utsnitt vinduer.

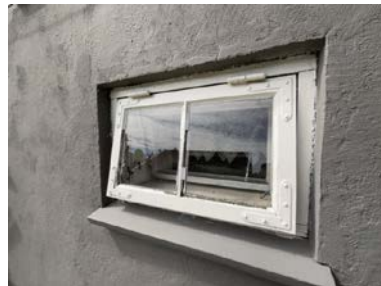
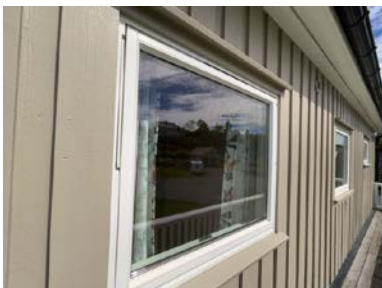
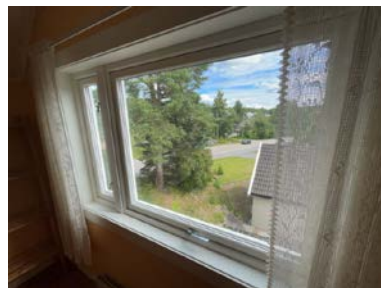
Utsnitt vinduer.

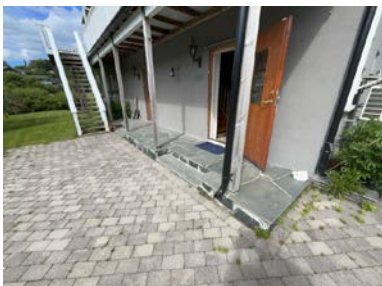
Det er registrert eldre terrassedekker med sprekker i treverk og aldersslitasje.  
Det er registrert stedvis løse skiferheller med sprekker i fuger.

Utsnitt skiferplattning.

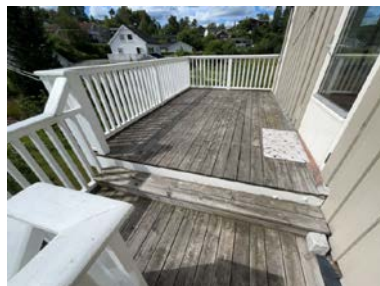
Utsnitt terrasse i tre.

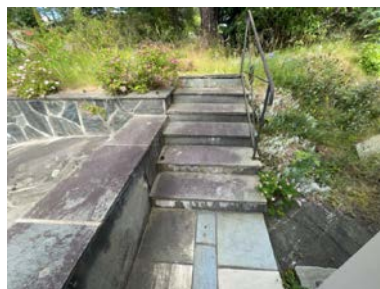
Utvendig trapp i tre med skiferheller i trinn.

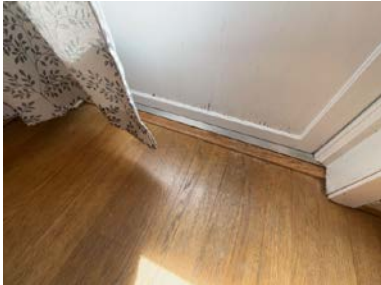
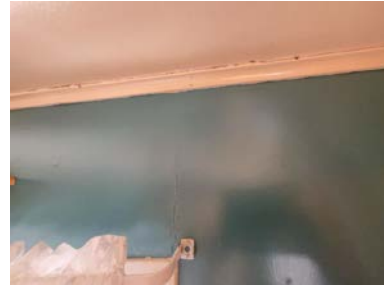
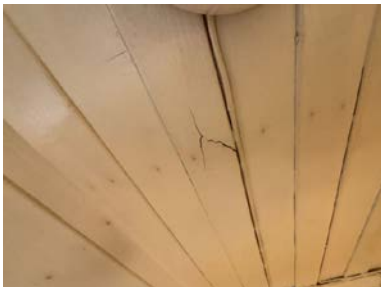
Det er registrert stedvis slitasje, skader og merker etter gamle fuktskader på overflater.

Utsnitt overflater.

Kostnadsestimat gitt for utbedringer, om det ønskes å fornye alle overflater vil det være et høyre kostnadsestimat.

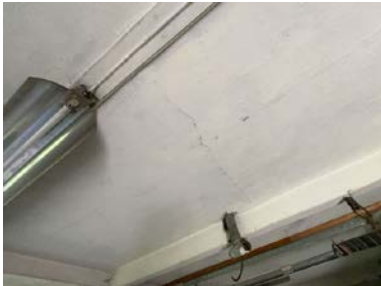
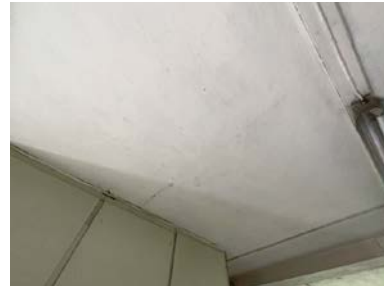
Det er registrert mindre riss og sprekker i etasjeskille i betong.

Utsnitt etasjeskille.

Sprekker og riss i etasjeskille i betong må utbedres for TG:1.

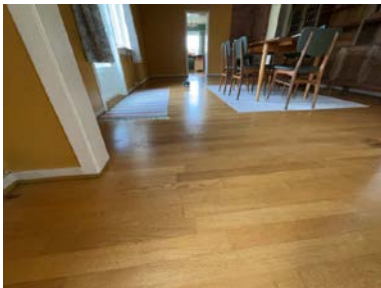
- Målt høydeforskjell på over 15 mm gjennom hele rommet. Tilstandsgrad 2 gis med bakgrunn i standardens krav til godkjente måleavvik.

Høydeforskjeller kontrollert.

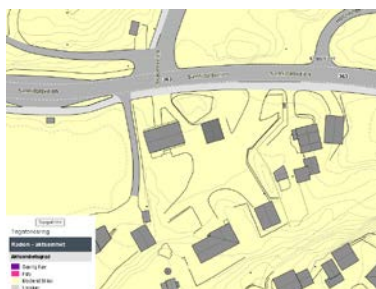
Radon aktsomhet.

Innhent dokumentasjon om mulig på radon eller tiltak mot radon, kan ikke dokumentasjon innhentes anbefales det en radonmåling.

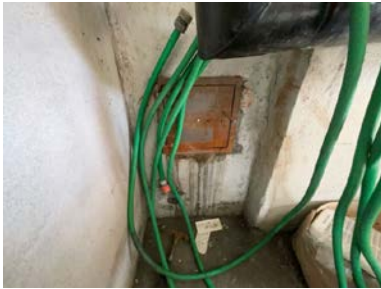
Det er registrert piperør på lager 1 etasje som er tettet med isolasjon, det er registrert rennemerker fra feieluke og det er registrert sprekk i pipe i 3 etasje med rennemerker.

- Det er påvist sprekker og/eller riss i pipe.

Feieluke.

Sprekker og riss i pipe må utbedres.

Det anbefales å montere en pipehatt.

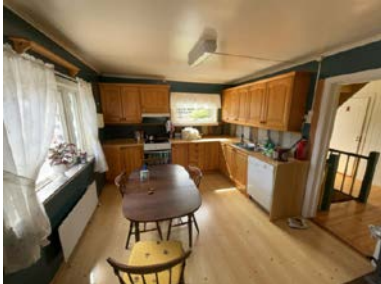
- Det er påvist skader på overflater/kjøkkeninnredning utover normal slitasjegrad.

Utsnitt kjøkken.

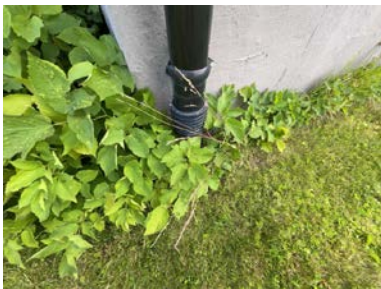
Drensrør i plast.

- Overvåk tilstanden jevnlig. For å få tilstandsgrad 0 eller 1 må dreneringen skiftes ut, men tidspunktet for når dette er nødvendig er vanskelig å si noe om.

Drensrør i plast må overvåkes.

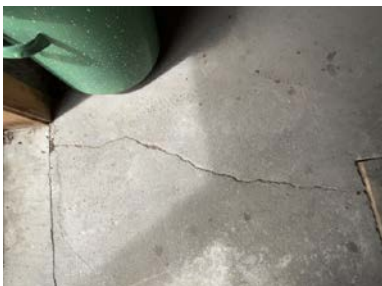
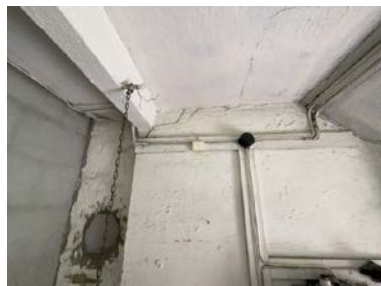
Det er ikke registrert store sprekker og nedbøyninger, men det er registrert noe sprekker og riss etter setninger.

- Det er registrert skråriss som er symptom på setninger.
- Grunnmuren har sprekkdannelser.

Utsnitt støpt såle.

Utsnitt grunnmur.

- Påviste skader må utbedres.

Sprekker og riss i grunnmur og såle må utbedres for TG:1.

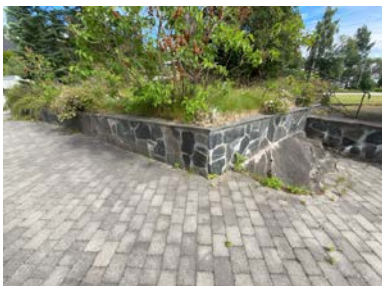
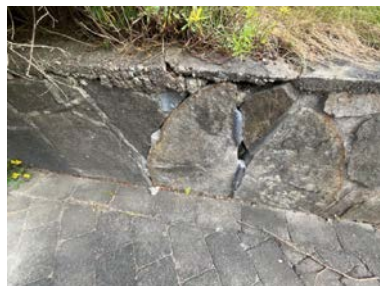
- Det er påvist mindre sprekker og/eller skjevheter i muren.

Utsnitt forstøtningsmur.

- Påviste skader må utbedres.
- Lokal utbedring må utføres.
