Tilstandsrapport

Enebolig i kjede

Søster Hildas vei 14, 1930 AURSKOG

Befaringsdato: 29.04.2024

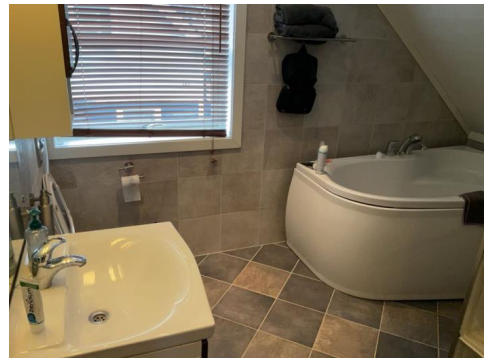
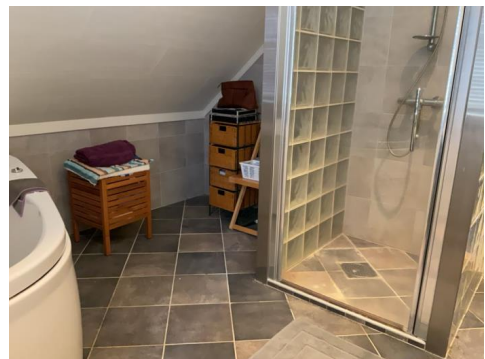
2. ETASJE > BAD/WC

Det er oppkant med list mot dørterskel som antas å ha membran for lekkasjesikring, dog er dette ikke dokumentert.

- Det er påvist at høydeforskjell fra topp slukrist til gulv/synlig topp membran ved dørterskel er mindre enn 25 mm.
- Det er påvist avvik i fallforhold til sluk i forhold til krav i forskrift på byggetidspunktet.

- Våtrommet fungerer med dette avviket.

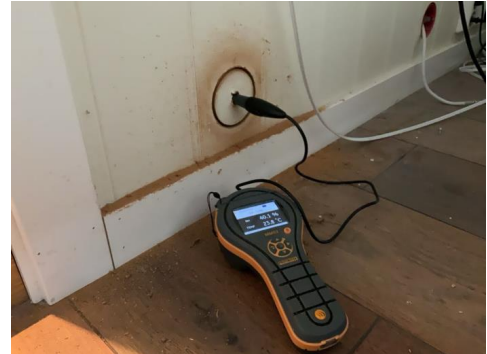
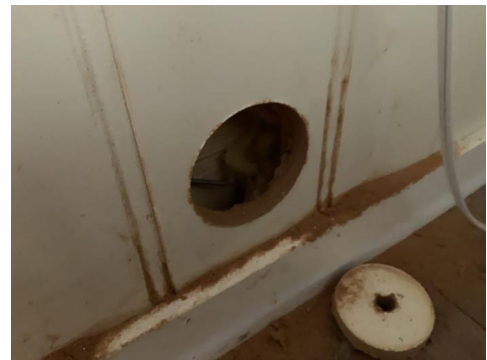
1. ETASJE > VASKEROM/WC

Det er fuktskjolder rundt himlingsventil. Dette kan skyldes fra lekkasje i 2010 fra takbeslag iht. eier. Det ble foretatt inspeksjon av kneloft over vaskerommet og det ble ikke funnet lekkasjer eller avvik der pr. i dag.

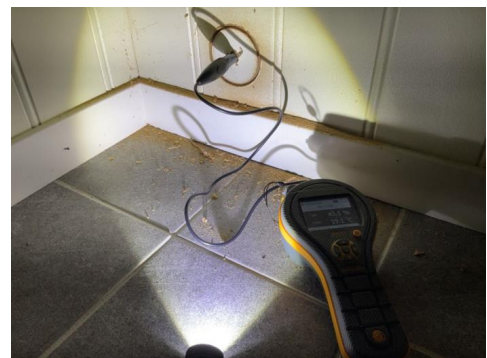
Det er fuktskade i parkettgulv og listverk ved kjøleskapet, antas pga. vannsøl eller kondens fra kjøleskapet.
Det er fuktskade/svelleskade i listverk på vindu, antas pga. vannsprut/vannsøl fra oppvaskkum.

Bør utbedres. Overflater og skadede materialer bør skiftes ut.

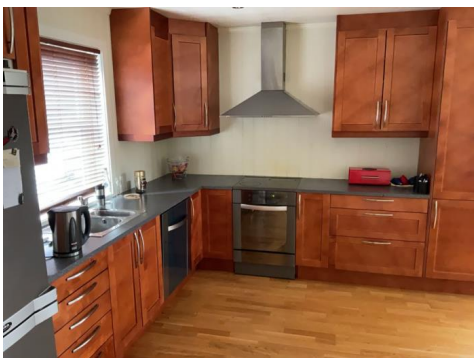
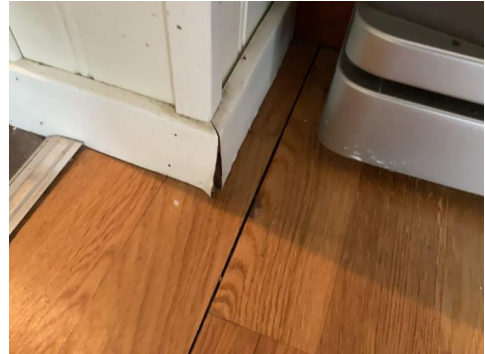
1. ETASJE > KJØKKEN

- Det er påvist at eventuelt lekkasjevann fra rør i rør system ikke ledes til sluk eller annen kompenserende løsning.
- Det mangler tettemuffer i enden av varerør på rør-i-rør-system.

- Det bør foretas tiltak på anlegget som sikrer bedre løsning på eventuelt lekkasjevann fra rør i rør system.
- Det må monteres tettemuffer i enden av varerørene.
