Søster Hildas vei 14, 1930 AURSKOG

Luftig og pen enebolig fra 2006 i kjede. Usjenert hage, stor uteplass, gode solforhold, carport og barnevennlig område.

Tilstandsrapport

ENEBOLIG I KJEDE

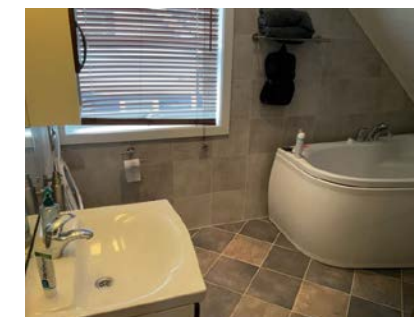
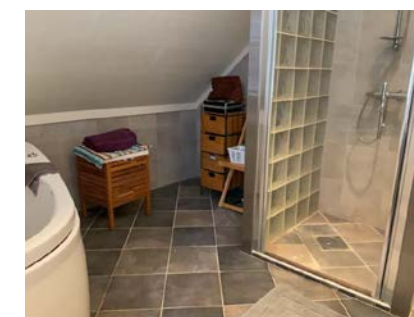
2. ETASJE > BAD/WC

Bad/wc har standard fra byggeåret.
Det er ikke fremlagt noe dokumentasjon på våtrommet.

Gulv: Fliser.
Oppvarming med elektriske varmekabler.
Gulvet er hovedsaklig flatt og har marginalt fall til sluk med totalt ca. 5mm. fra gulv ved dør til topp slukrist under badekar.
Det er oppkant med list mot dørterskel som antas å ha membran for lekkasjesikring, dog er dette ikke dokumentert.

- Det er påvist at høydeforskjell fra topp slukrist til gulv/synlig topp membran ved dørterskel er mindre enn 25 mm.
- Det er påvist avvik i fallforhold til sluk i forhold til krav i forskrift på byggetidspunktet.

- Våtrommet fungerer med dette avviket.

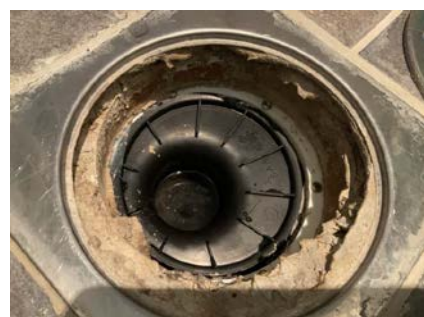
2. ETASJE > BAD/WC

TG 2 Sanitærutstyr og innredning

- Det er ikke påvist tilfredsstillende løsning for å synliggjøre lekkasje fra innebygget sistene.

- Ved implementering av innebygget sistene var det ikke krav om lekkasjesikring, konstruksjonen bør jevnlig observeres.

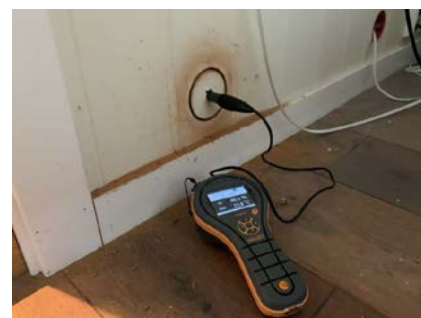
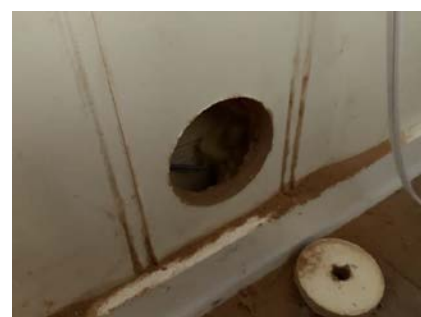
1. ETASJE > VASKEROM/WC

Det er fuktskjolder rundt himlingsventil. Dette kan skyldes fra lekkasje i 2010 fra takbeslag iht. eier. Det ble foretatt inspeksjon av kneloft over vaskerommet og det ble ikke funnet lekkasjer eller avvik der pr. i dag.

- Det er påvist at høydeforskjell fra topp slukrist til gulv/synlig topp membran ved dørterskel er mindre enn 25 mm.
- Det er påvist avvik i fallforhold til sluk i forhold til krav i forskrift på byggetidspunktet.

Det bør lages oppkant med lekkasjesikring/membran mot dør til bod.

- Overvåk tilstanden jevnlig. For å få tilstandsgrad 0 eller 1 må tettesjiktet skiftes ut, men tidspunktet for når dette er nødvendig er vanskelig å si noe om.

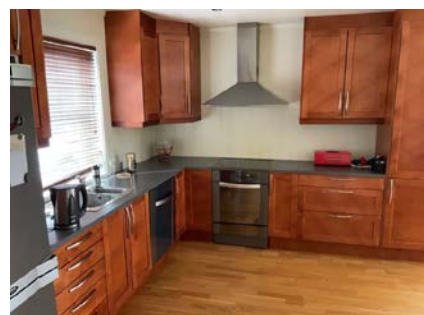
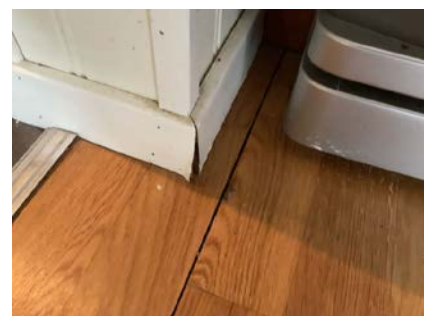
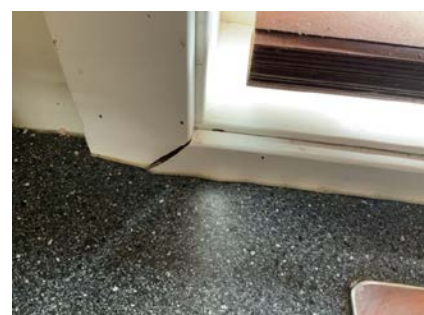
Det er fuktskade i parkettgulv og listverk ved kjøleskapet, antas pga. vannsøl eller kondens fra kjøleskapet.

Det er fuktskade/svelleskade i listverk på vindu, antas pga. vannsprut/vannsøl fra oppvaskkum.

Bør utbedres. Overflater og skadede materialer bør skiftes ut.

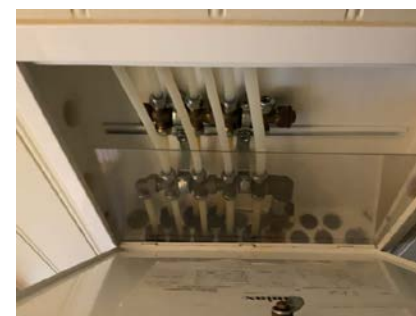
- Det er påvist at eventuelt lekkasjevann fra rør i rør system ikke ledes til sluk eller annen kompensierende løsning.
- Det mangler tettemuffer i enden av varerør på rør-i-rør-system.

- Det bør foretas tiltak på anlegget som sikrer bedre løsning på eventuelt lekkasjevann fra rør i rør system.
- Det må monteres tettemuffer i enden av varerørene.
