# Tilstandsrapport

Enebolig

Elvedalsveien 730 , 3158 ANDEBU

Oppdragsnr.: 21248-1740

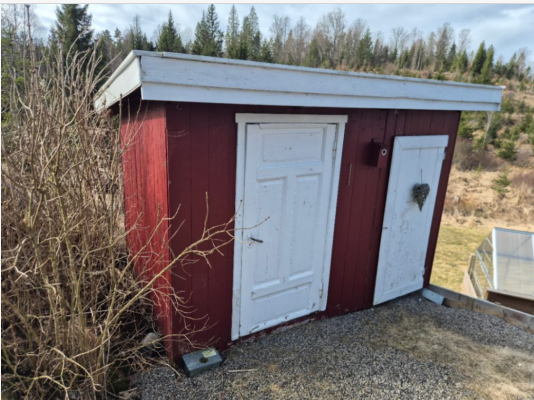
## Bod

Bygget er ikke tilstandsvurdert ihht Forskrift til avhendingslova og NS3600. Dette er kun en enkel beskrivelse.

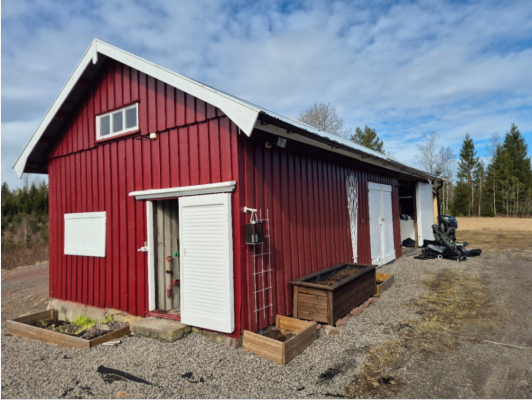
## Uthus/verksted

Bygget er ikke tilstandsvurdert ihht Forskrift til avhendingslova og NS3600. Dette er kun en enkel beskrivelse.
