# Tilstandsrapport

Enebolig

Svinndalveien 68, 1816 SKIPTVET

Befaringsdato: 27.10.2025

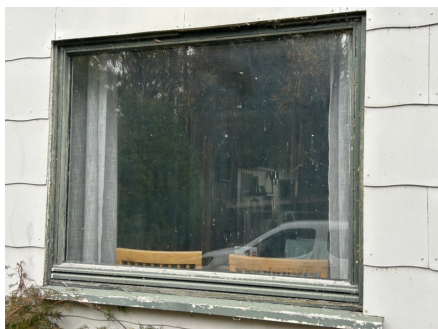
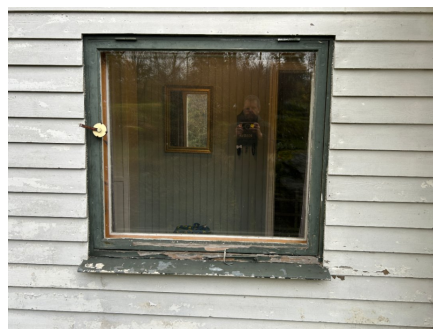
Kostnadsestimatet er kun satt for den lokale utbedringen av TG3 avviket som i dette tilfellet gjelder bytte av to vinduer, ikke eventuelle følge tiltak som kan følge med og heller ikke eventuelle andre TG2 avvik som er nevnt under denne konstruksjonen.

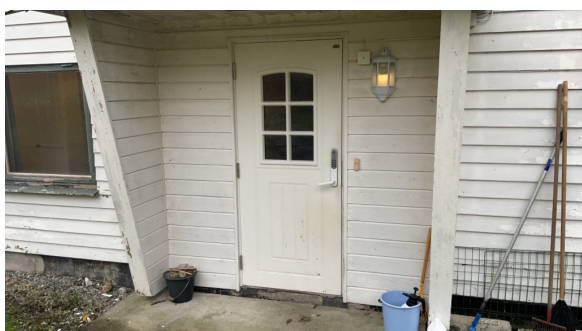
Dører har behov for justering og overflatebehandling.

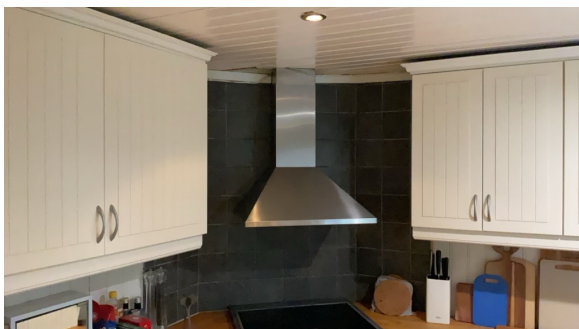
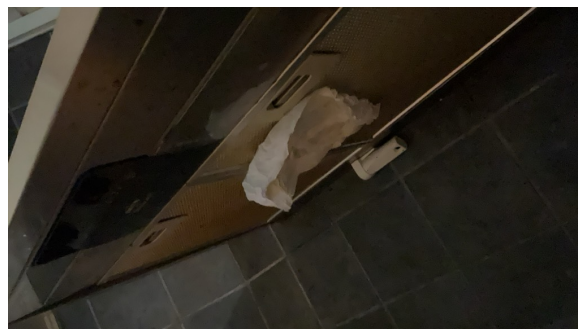
Fravær av mekanisk avtrekk kan medføre dårligere luftkvalitet og økt fuktbelastning i kjøkkensonen over tid.

Det anbefales, dersom det er teknisk mulig, å etablere mekanisk eller forsert avtrekk til friluft fra kokesonen for å sikre bedre ventilasjon og redusere risiko for kondens og luktproblemer.

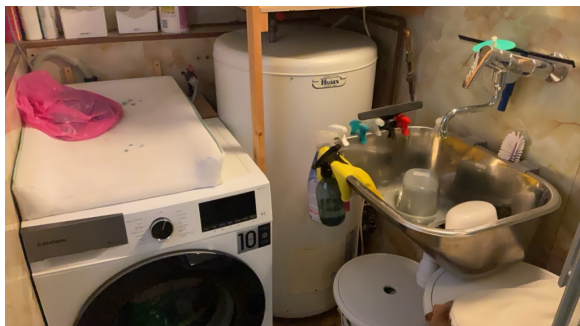
Varmtvannsbereder er koblet i stikkontakt. I dag er det krav om at nye varmtvannsberedere med effekt på 1500 W eller mer skal være fast tilkoblet.

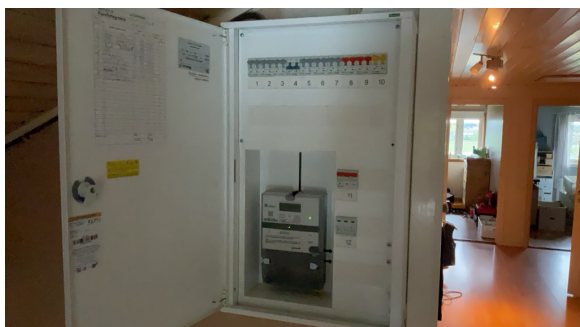
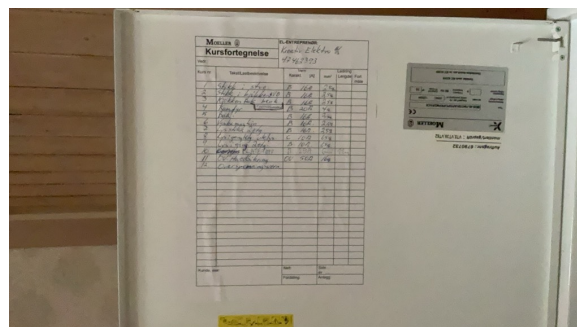
Det er registrert enkelte kabler som ikke er tilstrekkelig festet, men som ikke utgjør noen umiddelbar fare.
