Svinndalveien 68, 1816 SKIPTVET

**Sjarmerende enebolig med 4  
soverom. Romslig tomt.  
Kort vei til sentrum.**

# Tilstandsrapport

Befaringsdato: 27.10.2025

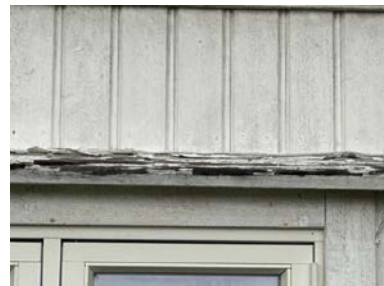
Vindusomramming står i kontakt med underbeslaget og mangler beslag.

Det er ikke montert vannbrettbeslag på vinduer.
