Nordsihaugen 13, 7715 STEINKJER

**Velholdt sentrumsbolig. 3  
soverom I Dobbelgarasje med  
isolert tilbygg I Alle  
bofunksjoner på 1 plan.**

# Innhold

# Sammendrag av boligens tilstand

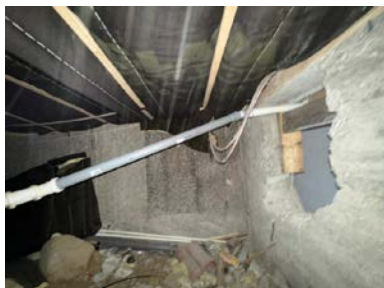
Uisolerte vannrør i krypkjeller.
