# Tilstandsrapport

Enebolig

Gjenveien 10, 1659 TORP

Befaringsdato: 24.03.2025

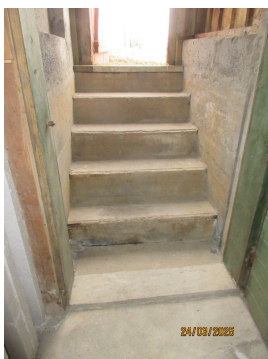
## TG 1 Utvendige trapper

Enkel betongtrapp ned i kjellerhals

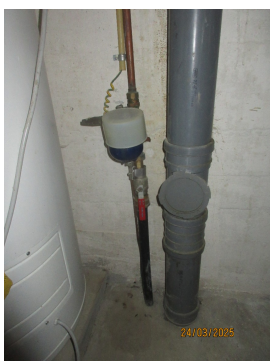
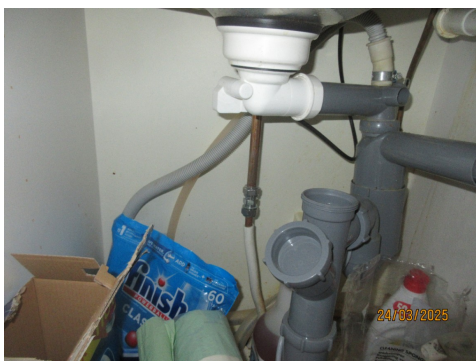
### ! TG 1 Vannledninger

Innvendige vannledninger er av kobber med og uten plastkappe.

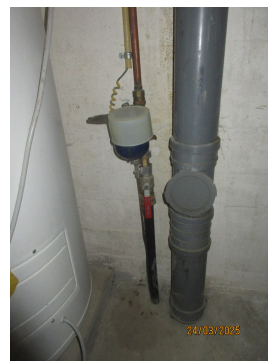
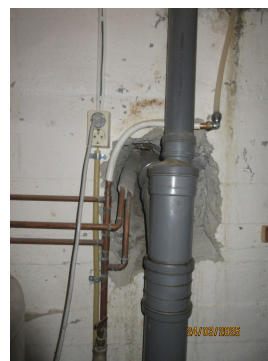
### ! TG 1 Avløpsrør

Det er avløpsrør av plast samt noe eldre soilrør i krypkjeller.

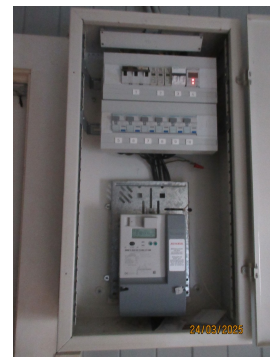
## ! TG 2 Elektrisk anlegg

Tilstandsgrad settes ikke på el anlegg, da undertegnede ikke har autorisasjon eller kompetanse til vurdering av el installasjoner. Ukjent tidspunkt for oppgradering. Anlegget bør ha enkel kontroll av fagpersonell

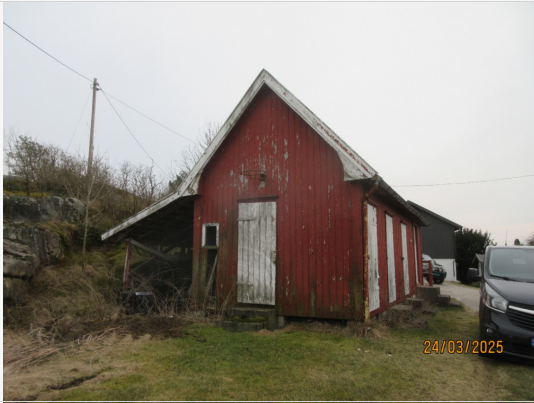
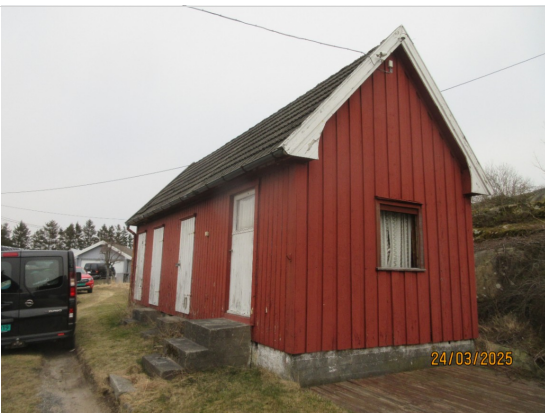
## Anneks

Utebod i eldre enkel trekonstruksjon. Fundamentert med betongmur direkte på terreng/fjell. Uisolerte vegger, kledd ute med stående trepanel. Saltak i trekonstruksjon, undertak av rupanel, teknet med sementtakstein. Eldre konstruksjon med elde/bruksslitasje.
