Futveien 1B, 8010 BODØ

**Rønvik - En innholdsrik  
vertikaldelt bolig med flott  
beliggenhet/Saltvern | Stort  
friområde i front, sjeldent | Garasje**

# Tilstandsrapport

Befaringsdato: 24.06.2025

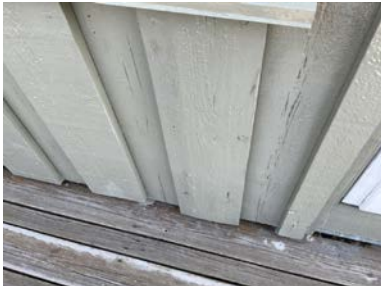
Lusing er etablert

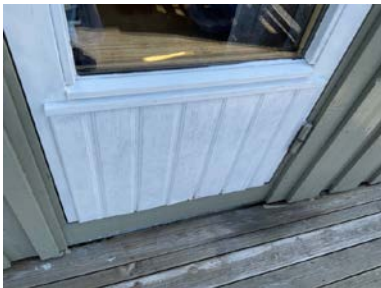
## TG 2 Balkonger, terrasser og rom under balkonger

Altan er utført i betong med tremmedekke i 1 etasje og med trekonstruksjoner i 2 etasje. Naturlig vedlikehold som oljing av dekke etc. kan påregnes. Rekkverkshøyden er 90 cm i 11 etasje, som er etter datidens krav. Rekkverk er 100 cm i 2 etasje.

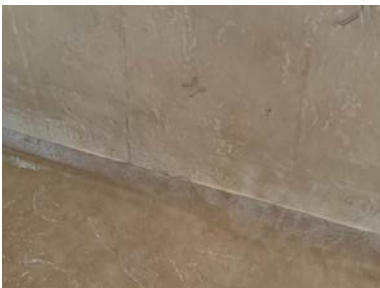
### 2 ETASJE > BAD

## TG 2 Overflater Gulv

- Det er påvist andre avvik:

Modernisering kan påregnes

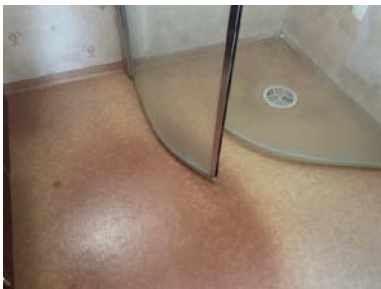
## 2 ETASJE > BAD

### TG 2 Sluk, membran og tettesjikt

- Overvåk tilstanden jevnlig. For å få tilstandsgrad 0 eller 1 må tettesjiktet skiftes ut, men tidspunktet for når dette er nødvendig er vanskelig å si noe om.
- Det er viktig å merke seg at levetiden til en membran varierer basert på kvalitet, installasjon og bruk. Eldre membraner kan bli sprø og sprekke opp, noe som fører til at de mister sin vanntettende funksjon. Dette kan resultere i vannlekkasjer gjennom vegger og gulv og fuktskader.

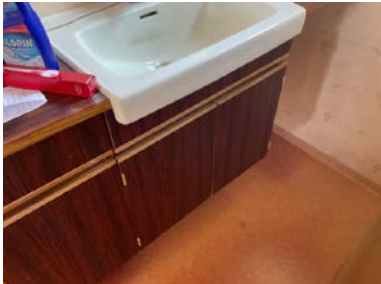
## 2 ETASJE > BAD

### ! TG 2 Ventilasjon

- Elektrisk avtrekksvifte bør monteres for å lukke avviket.
- Dårlig ventilasjon på et våtrom kan føre til alvorlige konsekvenser som fuktskader og muggvekst.
