Tilstandsrapport

Tomannsbolig

Brannklokkeveien 27 A, 8622 MO I RANA

Befaringsdato: 28.10.2025

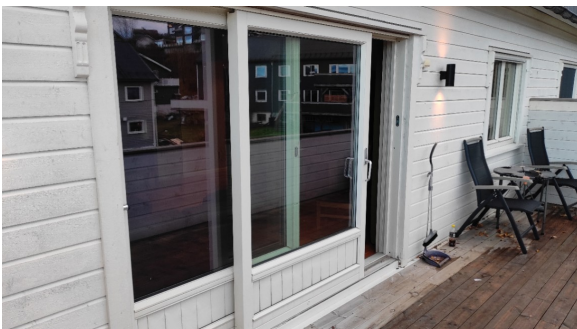
TC 2 Balkonger, terrasser og rom under balkonger

Terrasse på ca. 15 m² med malt liggende rekkverk. Rekkverket har en høyde på ca. 98 cm. Konstruksjon av tre innfestet i bygningskroppen og fundamentert på støpte peler. Adkomst via dør fra stuen i 1. etasjen.

Overflatebehandling av rekkverk bør påregnes.

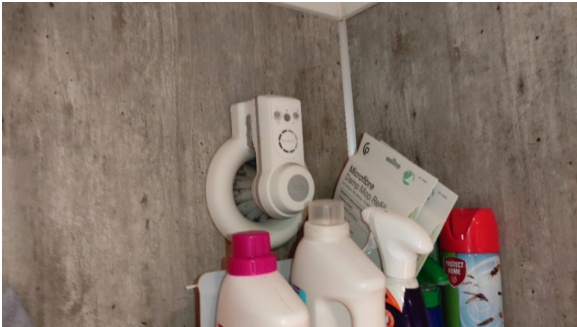
TGIU Tilliggende konstruksjoner våtrom

- TGIU gitt ut ifra manglende mulighet for hulltaking.

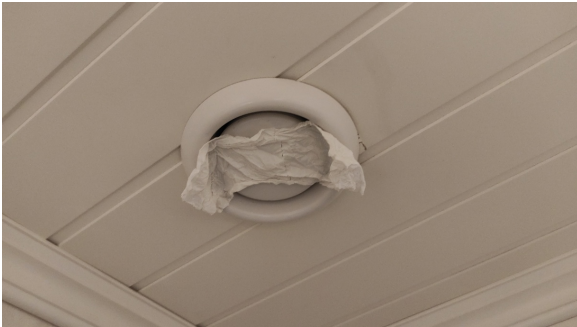
Det er mekanisk avtrekk i himling. Motoren til avtrekket ble ikke lokalisert ved befarings.

Funksjonstest av avtrekk.

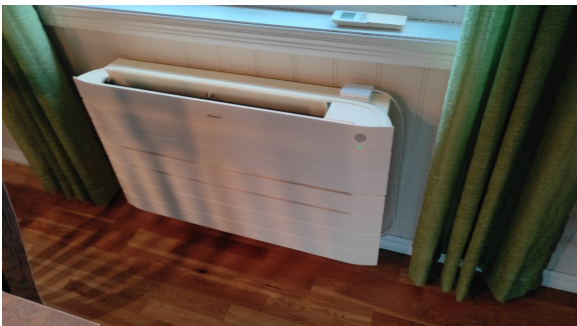
TG 1 Varmepumpe 2. etasje

Luft-til-luft varmepumpe av merket Panasonic fra ukjent årstall i stuen.
Det er utført service på varmepumpen i 2025.

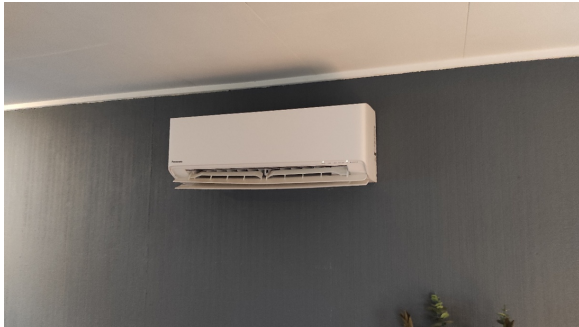
TG 1 Varmepumpe 1. etasje

Luft-til-luft varmepumpe av merket Panasonic fra 2021 i stuen.
Det er utført service på varmepumpen i 2025.

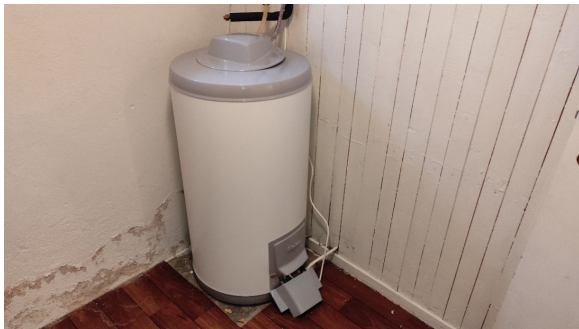
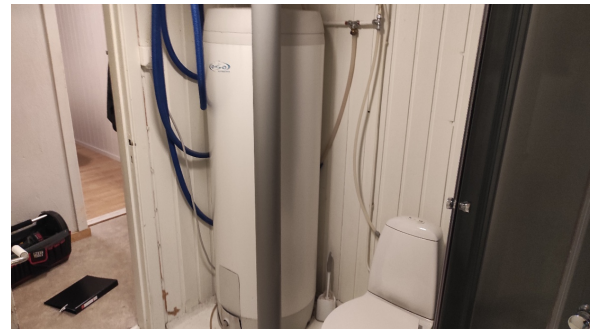
TE 1 Varmtvannstank

Varmtvannstank på ca. 300 liter av merket Oso fra 2015 plassert på bad i kjelleretasjen.

Varmtvannstank på ca. 200 liter av merket Høyax fra 2025 plassert i boden i kjelleretasjen.

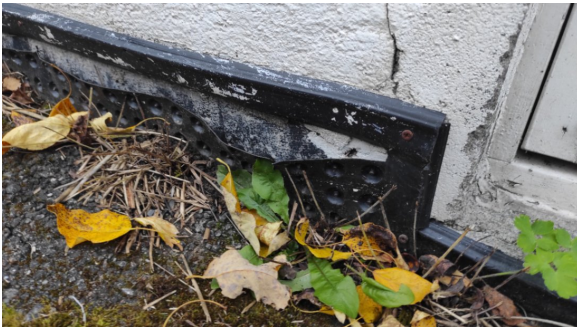
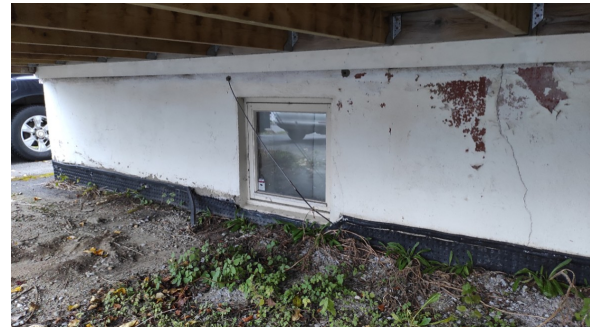
TC 2 Grunnmur og fundamenter

Grunnmurer/kjelleryttervegger av betong.

- Grunnmuren har sprekkdannelser.

Sprekkdannelser i grunnmuren bør utbedres for å hindre vanninntrengning og videre forringelse av konstruksjonen.

Konsekvensen av å ikke utbedre sprekke kan være økt risiko for fuktskader, redusert bæreevne og behov for mer omfattende reparasjoner på sikt.

Avflassing av maling bør utbedres for å beskytte grunnmuren mot fukt og ytterligere nedbrytning.

Dersom dette ikke utbedres, kan det føre til økt risiko for fuktopptak og forringelse av betongoverflaten.
