Brannklokkeveien 27A, 8622 MO I RANA

**Ny pris! Hel koblet tomannsbolig
med 2 stk 3-roms leiligheter og
innredet kjeller-og loftsetasje.**

Velkommen til Toraneset og Brannklokkeveien 27A - en hel koblet tomannsbolig i 4 plan.

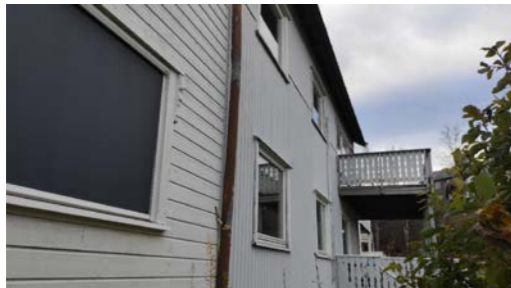
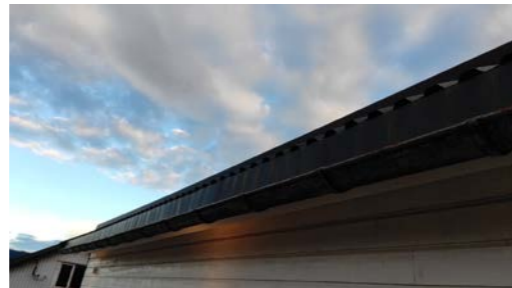
To 2 Veggkonstruksjon

Yttervegger av bindingsverk av tre. Ytterveggene er utvendig kledd med liggende kledning og fasadeplater. Det bemerkes at takstingeniøren ikke har gjort fysiske inngrep i konstruksjonen og at isolasjonstykkel, kvalitet eller tilstand derfor ikke kan dokumenteres.

Eventuell utskiftning eller utbedring av værslitt kledning må utføres for å sikre tilstrekkelig beskyttelse mot fukt og forringelse av konstruksjonen. Konsekvensen av manglende utbedring kan være økt risiko for råte, fuktskader og redusert levetid på veggkonstruksjonen.

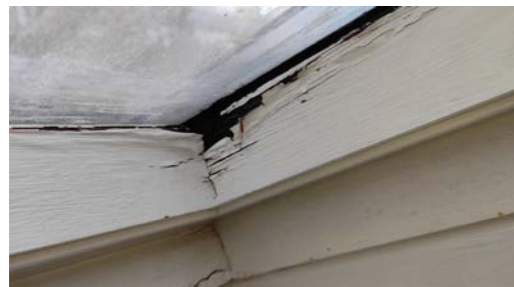
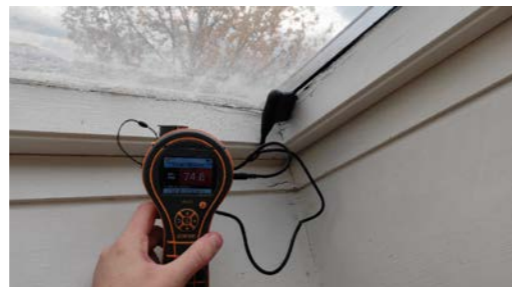
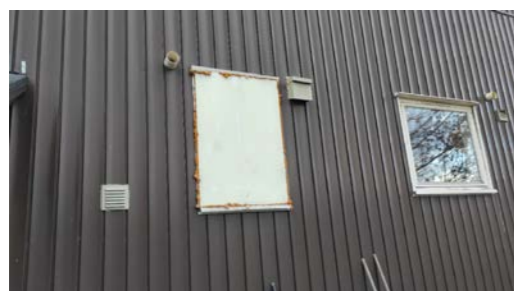
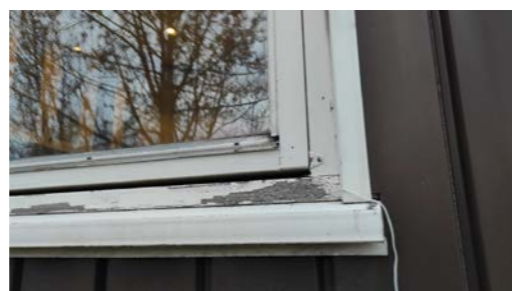
- Det er påvist vinduer med fukt/råteskader.

Det er råteskade i takvinduet på badet i loftetasjen.

Vinduer med råteskader må skiftes ut for å hindre videre forringelse og unngå fuktskader i tilstøtende konstruksjoner. Det er ukjent om lekkasjen rundt vinduet har medført fuktinntregning i konstruksjonen.

- Vinduer med råteskader må erstattes med nye.

Midlertidig tette vinduer på bad bør utbedres permanent for å sikre forsvarlig ventilasjon og forhindre fuktproblemer. Manglende utbedring kan føre til

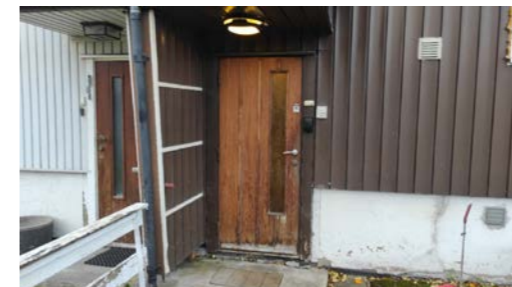
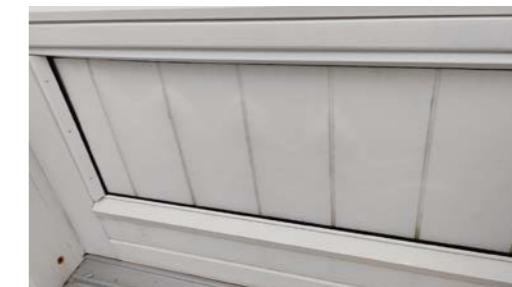
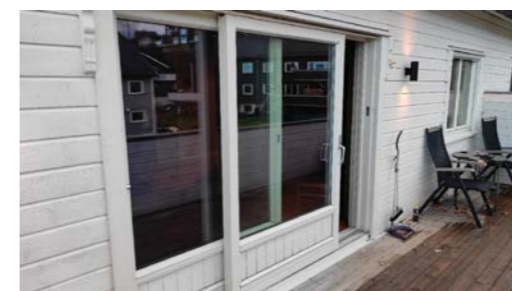
TC 3 Dører

- Det er påvist andre avvik:

Det er fuktsvell i terrassedøren i 2. etasje.

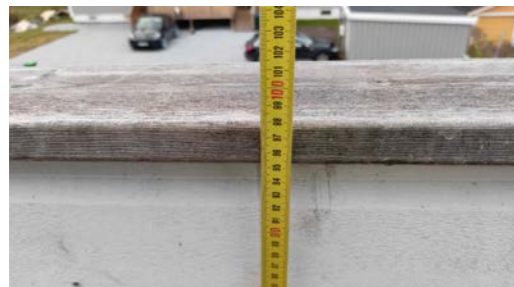
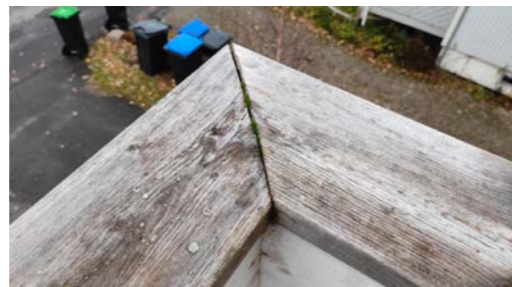
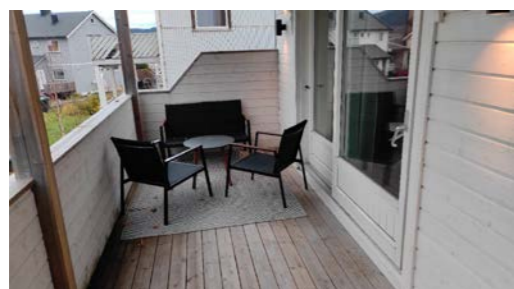
TC 2 Balkonger, terrasser og rom under balkonger

Terrasse på ca. 15 m2 med malt liggende rekkverk. Rekkverket har en høyde på ca. 98 cm. Konstruksjon av tre innfestet i bygningskroppen og fundamentert på støpte peler. Adkomst via dør fra stuen i 1. etasje.

Overflatebehandling av rekkverk bør påregnes.

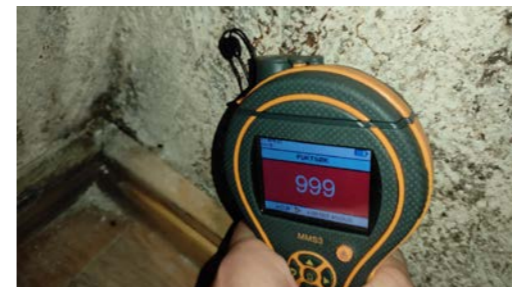
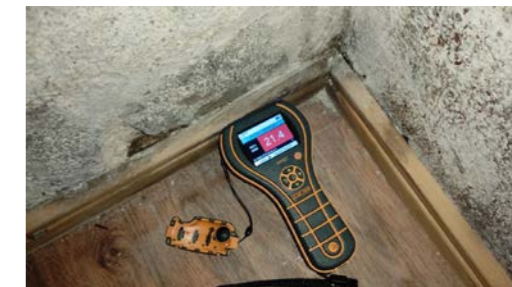
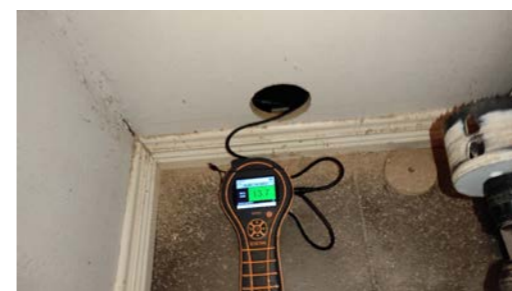
TC 2 Rom Under Terreng

- Det er påvist indikasjoner på noe fuktgjennomtrenging i kjellergulv.
- Det er påvist indikasjoner på noe fuktgjennomtrenging inn i kjellermur.

Det er registrert høy fuktighet og noe soppdannelse i uinnredede rom.

Høy fuktighet og soppdannelse i uinnredede rom kan føre til ytterligere sopp- og råteskader, samt dårligere innneklima. Jevnlig overvåking og utbedring anbefales for å unngå forverring av tilstanden.

- Det påviste fuktnivå gir grunn til å overvåke konstruksjonen jevnlig for å se utvikling over tid, og eventuelt foreta tiltak for å unngå fuktskader.

Det bør iverksettes tiltak for å redusere fuktinntrengning i kjellermur og kjellergulv, for eksempel ved å forbedre drenering og ventilasjon.

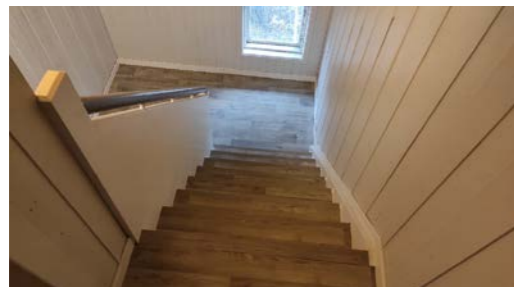
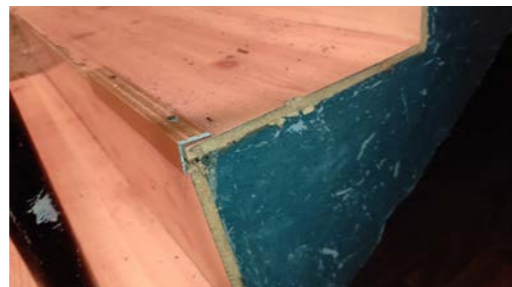
TC 2 Innvendige trapper

Malt tretrapp som strekker seg fra 1.etasjen til loftetasjen.

Rekkverkshøyde bør økes og åpninger i rekkverket bør reduseres for å tilfredsstillende gjeldende sikkerhetskrav, slik at risiko for fallulykker og personskade reduseres.

Trappeneser bør ettermonteres på trinn der dette mangler, og åpen endede i lamiaten bør utbedres for å forhindre ytterligere slitasje og redusere risiko for skader.

Generell slitasje og bruksmerker bør utbedres for å forlenge trappenes levetid og opprettholde sikker bruk.

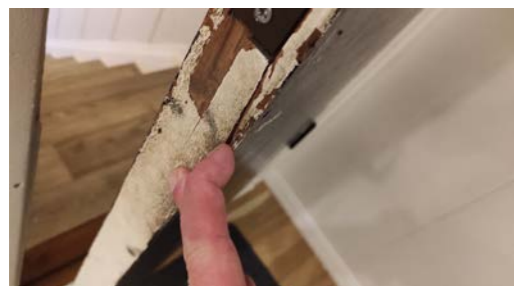
TG 2 Innvendige dører

- Det er påvist avvik som tilsier at det bør foretas tiltak på enkelte dører.

Det er skader på døren inn til loftetasjen.

Utbedring av døren til loftetasjen må påregnes.

Listing rundt dør til leiligheten i kjelleretasjen må påregnes.

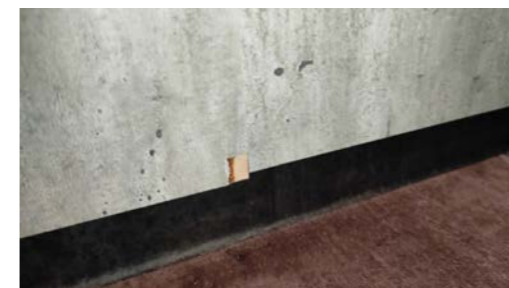
1. ETASJE > BAD/VASKEROM

Det er skade i nedre del av den ene våtromsplaten.

• Dersom våtromsplatene ikke er montert fagmessig, kan dette medføre utettheter som øker risikoen for fuktinntrengning bak platene. Over tid kan dette føre til oppfukning av tilstøtende konstruksjoner, noe som kan resultere i råteskader, muggvekst og eventuelle lekkasjer.

Konsekvensen av manglende bunnlist og fugemasse er økt risiko for fuktskader i underliggende konstruksjon, samt redusert levetid på våtromsplater.

Ved eventuell fremtidig renovering bør det påses at våtrommet bygges etter gjeldende krav til våtrom.

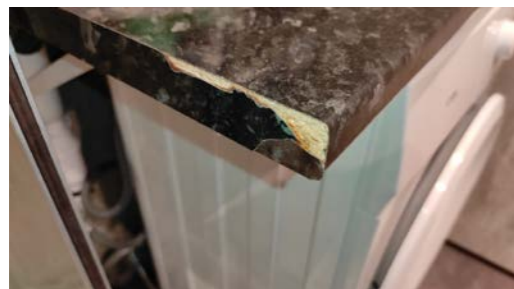
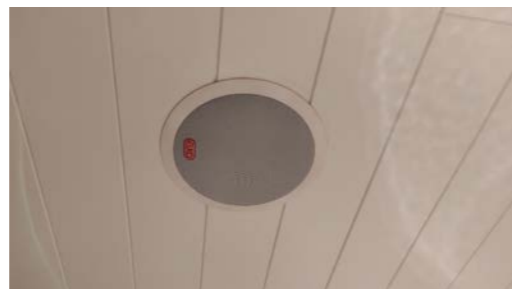
1. ETASJE > BAD/VASKEROM

- Det er påvist avvik i fallforhold til sluk i forhold til krav i forskrift på byggetidspunktet.

- Til tross for avviket i fall/høydeforskjell til sluk, vil gulvet fortsatt kunne lede vann mot sluket, men med redusert effektivitet. Dette kan potensielt øke risikoen for vannansamling i enkelte områder av badet.
- Et bad med manglende/ redusert fall til sluk blir mindre funksjonelt og sikkert for brukeren. Dette kan medføre stående vann på gulvet, vann som ikke ledes effektivt til sluket, økt risiko for at vann renner ut av rommet og redusert sklisikkerhet på gulvet.

- Det er påvist mangelfull/feil utførelse rundt rørgjennomføringer e.l. som gir fare for fukt i konstruksjonen i våtsonen.

Det er skader i overflatebelegget på våtromsplatene rundt vannboksene, dette reduserer tettheten rundt veggboksene.

- Konsekvensen er at det kan oppstå fuktskader i konstruksjonen bak overflatematerialet. Vann kan trenge inn gjennom utette rørgjennomføringer og forårsake fuktskader ved fuktilførsel gjennom enten bruksvann eller lekkasjevann.

Det bør monteres ny laminering på enden av benkeplaten.

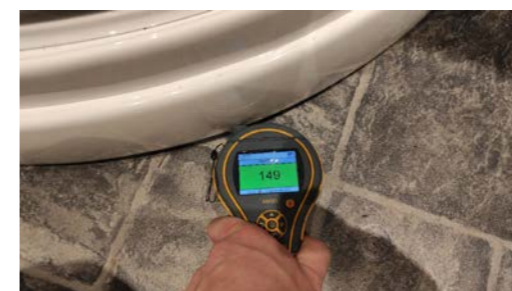
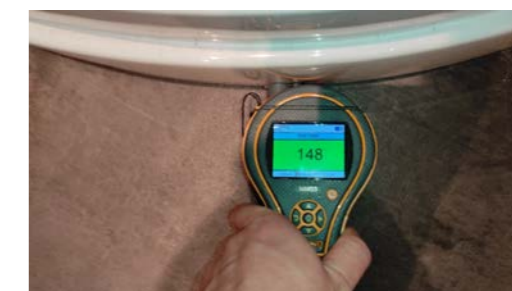
1. ETASJE > BAD/VASKEROM

- TGIU gitt ut ifra manglende mulighet for hulltaking.

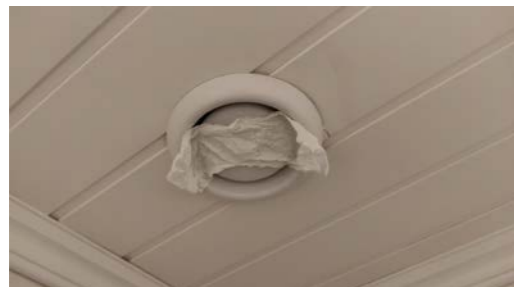
2. ETASJE > BAD/VASKEROM

Det er mekanisk avtrekk i himling. Motoren til avtrekket ble ikke lokalisert ved befaring.

Funksjonstest av avtrekk.

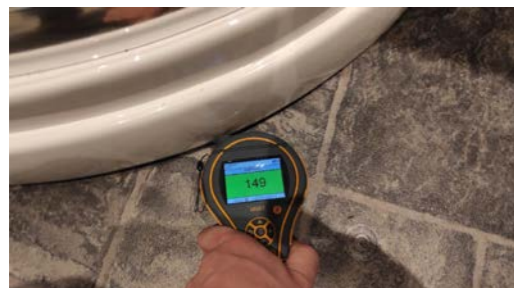
2. ETASJE > BAD/VASKEROM

- TGIU gitt ut ifra manglende mulighet for hulltaking.

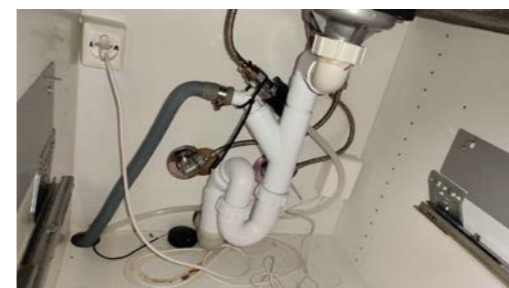
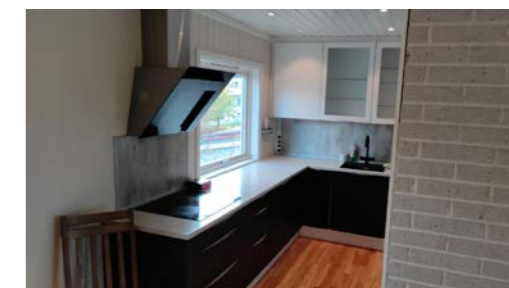
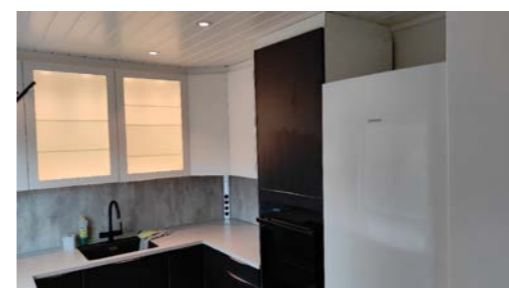
Det ble utført fuktsøk ved kjøleskap, oppvaskmaskin og vask. Det ble ikke registrert forhøyede fuktverdier.

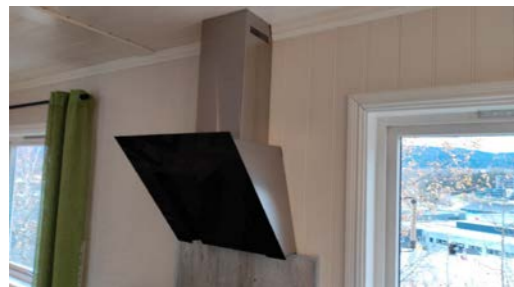
LOFTETASJE > STUE/KJØKKEN

TO 2 Overflater og innredning

Det er skade på benkeplate og flere av frontene har skjevheter.

Skader på benkeplate og skjeve fronter bør utbedres for å unngå videre forringelse og redusert levetid.

Løst blandebatteri må festes for å forhindre lekkasjer og følgeskader.

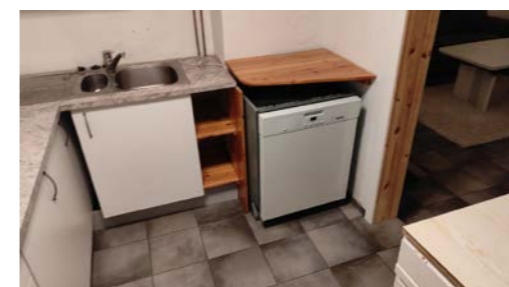
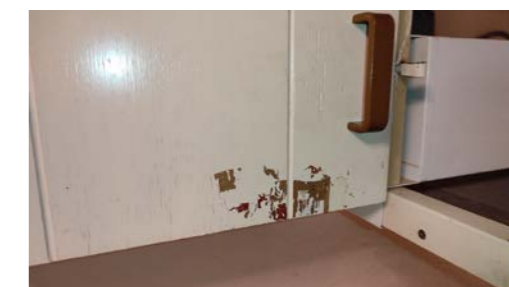
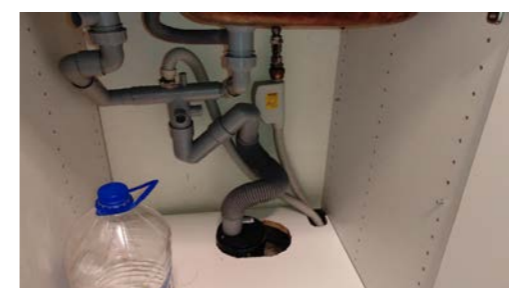
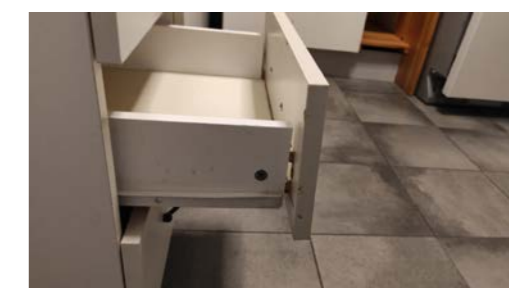
KJELLERETASJE > KJØKKEN

TO 3 Avtrekk

- Det er registrert avvik med avtrekk.

Kostnadsestimat: Under 20 000

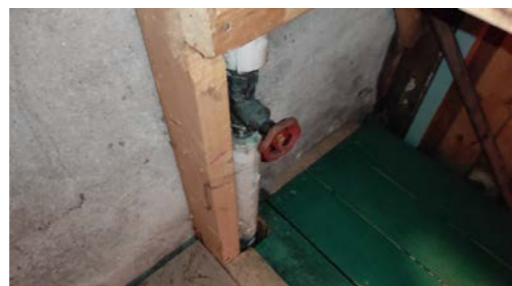
Hovedstoppekran kjelleretasje.

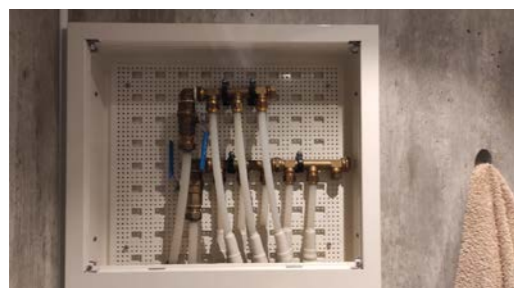
Rørskap 1. etasje.

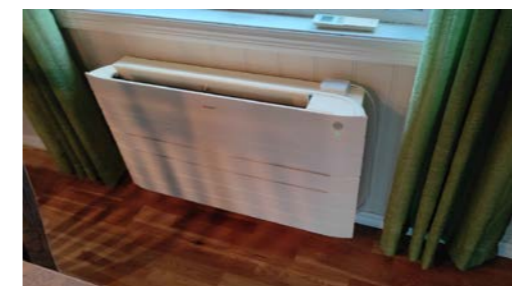
TG 1 Varmepumpe 1. etasje

Luft-til-luft varmepumpe av merket Panasonic fra 2021 i stuen.
Det er utført service på varmepumpen i 2025.

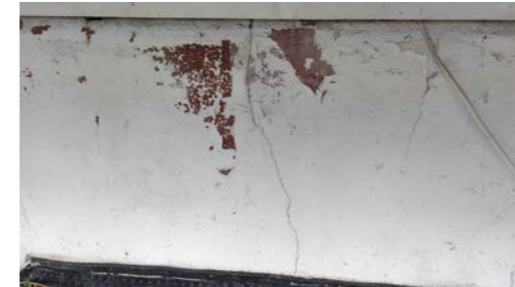
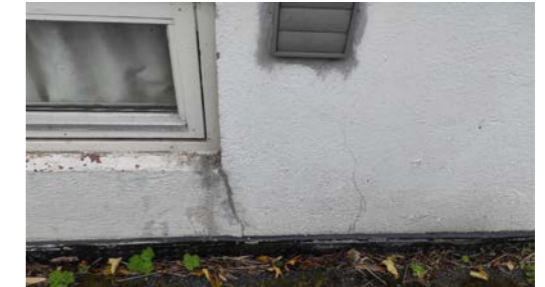
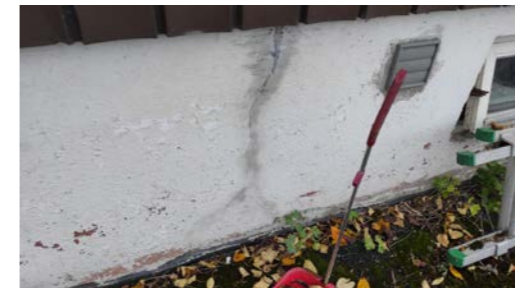
- Grunnmuren har sprekkdannelser.

Konsekvensen av å ikke utbedre sprekken kan være økt risiko for fuktskader, redusert bæreevne og behov for mer omfattende reparasjoner på sikt.

Sprekkdannelser i grunnmuren bør utbedres for å hindre vanninntrenging og videre forringelse av konstruksjonen.

Avflassing av maling bør utbedres for å beskytte grunnmuren mot fukt og ytterligere nedbrytning.
