Tilstandsrapport

📍 Ekervegen 5C , 2030 NANNESTAD

gnr. 27, bnr. 365, snr. 22

Oppdragsnr.: 22668-1021

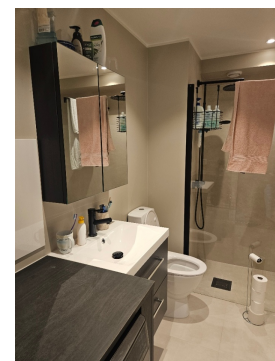
3.ETASJE > BAD

! TG 1 Overflater Gulv

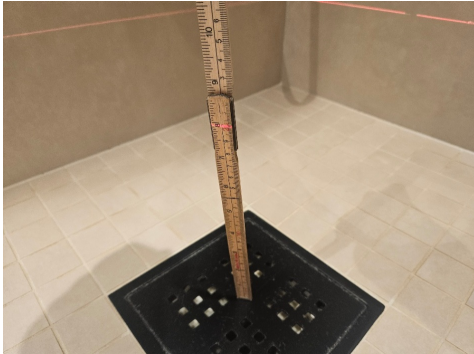
3.ETASJE > BAD

! TG 1 Sluk, membran og tettesjikt

Risiko: Dette gir økt risiko for skjulte skade og andre relevante vedlikeholdsbehov.

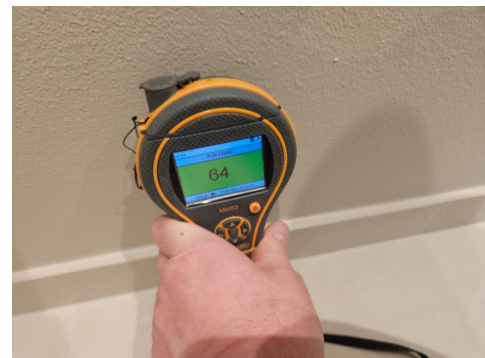
Det ble ikke utført hull boring fra tilstøtende rom (gang) til bad for å måle fukt i bunnsvill. grunnet at badet er fra 2024.

Risiko: Det kan gi økt risiko for skjulte skader som ikke ble avdekket på befaringstidspunktet.

Konsekvens: Forholdet kan medføre behov for utbedring dersom det viser seg å foreligge skjulte skader.

Det ble søkt etter fukt på tilgjengelige tilstøtende overflater under befaringen, der det ikke ble avdekket unormale verdier.

Anbefalt tiltak: Skulle det foreligge mistanke om feil eller avvik, anbefales det å undersøke veggkonstruksjonen nærmere ved åpning, utført av fagperson, for å avklare omfang og eventuelt behov for utbedring.

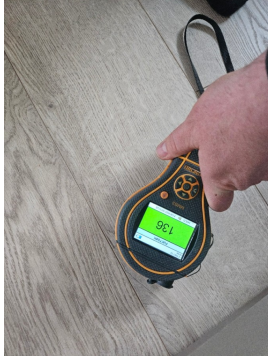
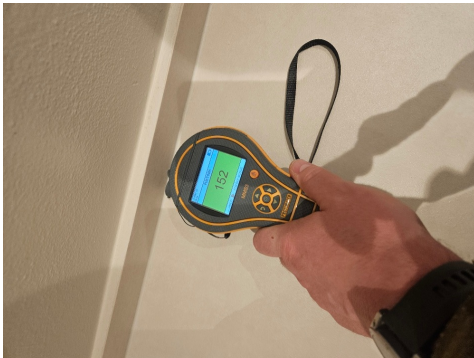
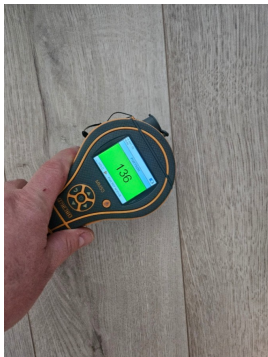
Kjøkkenet har innredning med glatte fronter. Benkeplaten er av laminat. Det er kjøleskap, induksjonstopp, stekeovn, vannstoppsystem og komfyrvakt.

På befaringstidspunktet ble det fuktsøkt normale verdier på tilfeldige utvalgte steder på vegger og gulv.

Hvitevarer er ikke funksjonstestet på befaringstidspunktet. Hjemmelshaver melder ingen avvik.

Årsak: Demontering av sokkel er ikke vanlig praksis, da demontering av fastmonterte deler kan medføre til skader.

Konsekvens: Forholdet kan medføre behov for utbedring dersom det viser seg å foreligge skjulte skader.

Vegger, kjøkkeninnredning og gulv vurderes å ha normal slitasje etter alder og bruk.

Anbefalt tiltak: Det anbefales å gjennomføre nærmere undersøkelser ved åpning, utført av fagperson, for å avklare årsak og eventuelt behov for utbedring.

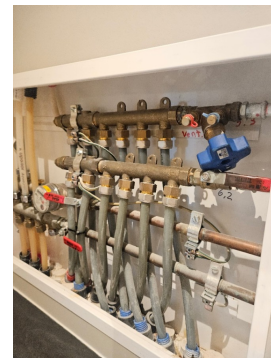
Innvendige vannledninger er av plast (rør i rør). Det er besiktiget i rørskap.

Kraner og avløp i oppvaskbenk og servantskap er testet, uten at det ble oppdaget lekkasje fra vannrørene. De innvendige vannrørene vurderes å ha normal slitasje i forhold til alder og bruk.

! TG 1 Avløpsrør
