Tilstandsrapport

Rekkehus

Steinlivegen 9, 1929 AULI

Befaringsdato: 05.02.2025

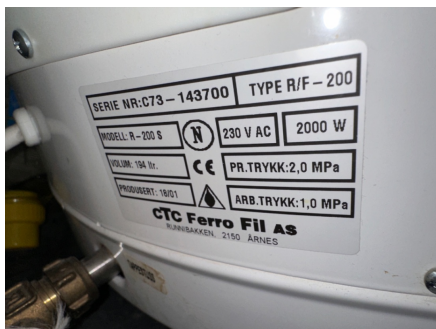
- Det er ikke behov for utbedringstiltak siden tanken fungerer i dag, men ut ifra alder kan skader plutselig oppstå på eldre tanker.
