# Tilstandsrapport

Andelsleilighet

St. Hanshaugen 17 C, 2413 ELVERUM

Befaringsdato: 05.08.2025

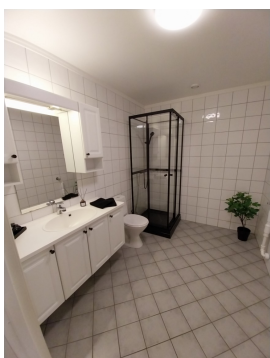
## 2.ETASJE > BAD

Baderom fremstår med utførelse fra byggeåret. Gulv og vegger med fliser. Himlinger med malte plater. Elektrisk gulvvarme. Installasjoner med servant i innredning, gulvmontert WC og dusjkabinett. Opplegg for vaskemaskin. Ventilasjon tilknyttet sentralavtrekk med ventil i himling, tilluftspalte under dørblad. Baderommet fremstår som oppført etter byggeforskrifter fra TEK97. Det foreligger ingen dokumentasjon for utførelsen.

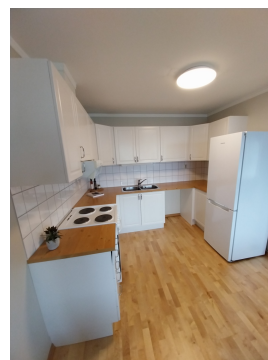
### TG 1 Overflater og innredning

Kjøkken fra byggeåret med åpen løsning til stue. Innredning med laminerte fronter og skrog. Laminerte benkeplater, oppvaskkummer i metall. Ventilator over komfyrplass tilknyttet sentralavtrekk. Opplegg for oppvaskmaskin, fremstår forblendet ved befaring. Fliser på vegger over benkeplater, overganger med fuge. Åpne løsninger for hvitevarer. Kjøkken med komfyrvakt. Uten lekkasjevakt.

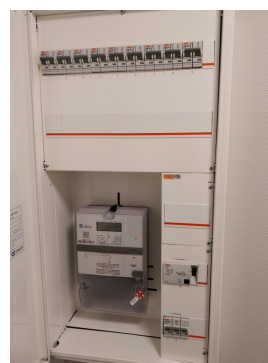
Dette er en forenklet kontroll begrenset til de spørsmål og undersøkelser som forskrift til avhendingslova (tryggere bolighandel) § 2-18 inneholder. Dette kan ikke sammenlignes med en kontroll utført av offentlig myndighet (Det lokale eltilsyn) eller registrert elektrovirksomhet, og en bygningssakkyndig har verken kompetanse eller lov til å foreta en slik kontroll. Tilstandsgraden er vurdert ut fra den forenklete og begrensede kontrollen som forskriften inneholder. El-anlegget kan ha feil og mangler som en slik forenklet undersøkelse ikke vil avdekke. Vær derfor oppmerksom på denne risikoen, og søk videre veiledning eller få en fullstendig kontroll utført av registrert elektrovirksomhet. Funksjon og tilstand må vurderes av fagmann.

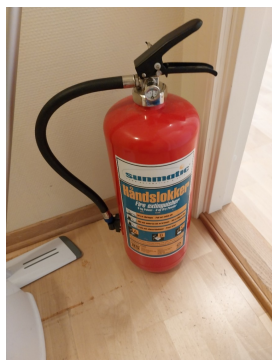
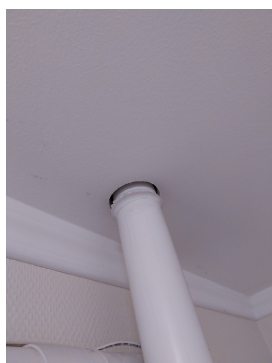
## ! TG 1 Branntekniske forhold

1. Er det mangler for brannslukningsutstyr i boligen iht. forskriftskrav på søknadstidspunktet, men minst Byggeforskrift 1985?  
**Nei Utplassert brannslukningsapparat ihht forskriftskrav.**
2. Er det skader på brannslukningsutstyr eller er apparatet eldre enn 10 år?  
**Nei Opplyst utplassert nytt brannslukningsapparat i 2025.**
3. Er det mangler på røykvarsler i boligen iht. forskriftskrav på søknadstidspunktet, men minst Byggeforskrift 1985?  
**Nei Utplassert røykvarsler.**
4. Er det skader på røykvarsler?  
**Ukjent Røykvarsler ble ikke funksjonstestet.**
