# Tilstandsrapport

Boligbygg med flere boenheter

Ståle Kyllingstads vei 7 , 4317 SANDNES

Befaringsdato: 23.02.2026

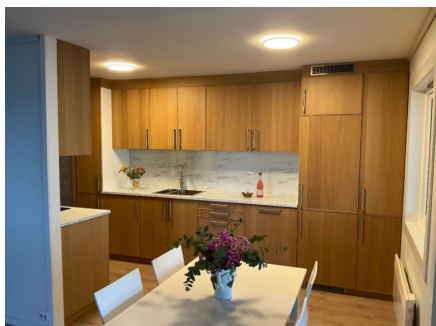
Kjøkken med profiler på fronter, Laminat benkeplate med nedfelt vask, mekanisk avtrekk, integrert koketopp, integrert steikeovn, integrert oppvaskmaskin, integrert kjøl/frys. Kjøkken fremstår i god stand med normal slitasje.

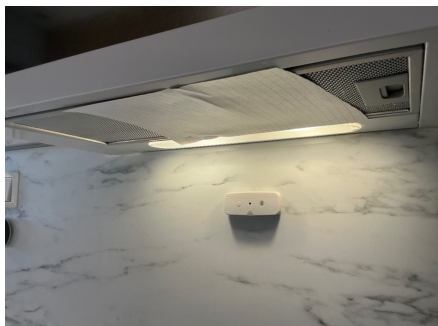
## 3 ETASJE > STUE/KJØKKEN

Mekanisk avtrekk over kokeplate, funksjonstestet med papir, det registreres sug i avtrekket på befaringsdagen.

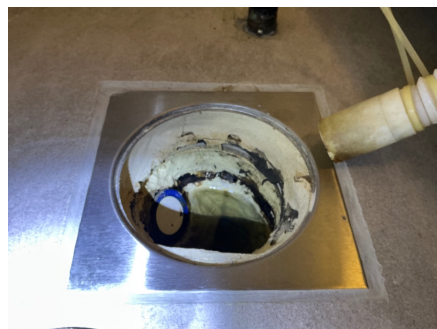
Det registreres kloakklukt fra rør under dusjkabinett.
