# Nedre Barkvedvegen 124 4100 JØRPELAND

## Tilstandsrapport Eierskifte

Boligtype: Enebolig

Byggeår: 1978

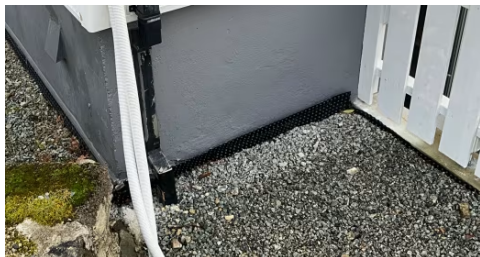
### 6.1 Drenering

TG2 grunnet alder og noe høyt fuktnivå ved hulltaking i innvendig konstruksjon hvor drenering er skiftet på vestsiden.

Utskifting av drenering rundt boligen anbefales i tiden som kommer.

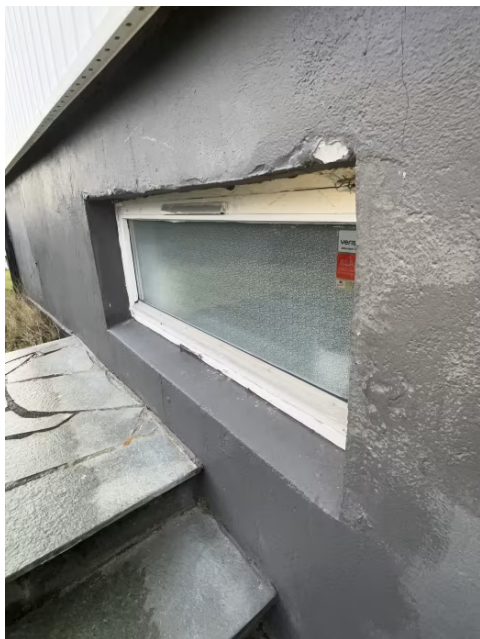
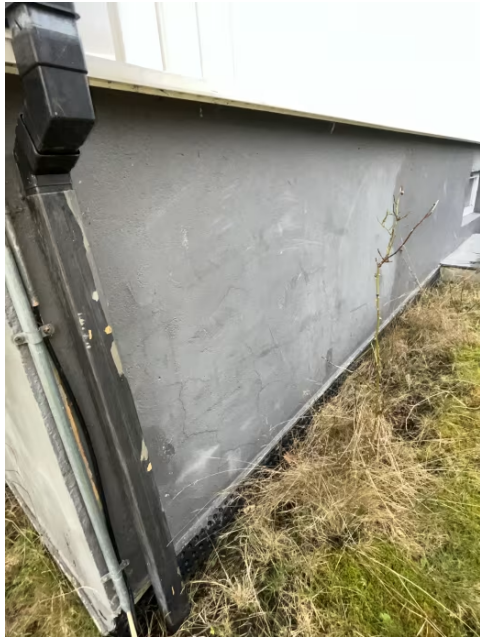
### 6.2 Grunnmur og fundament

Kjelleretasjen er av tidligere eier renoveret i nyere tid i forbindelse med reparasjon etter Lecapest og en vannskade.

Eier opplyser om tidligere lekkasje fra vindu/vegg ved vaskerom. Dette ble oppgradert, utgravd, drenert og etablert kjellertrapp i 2023.

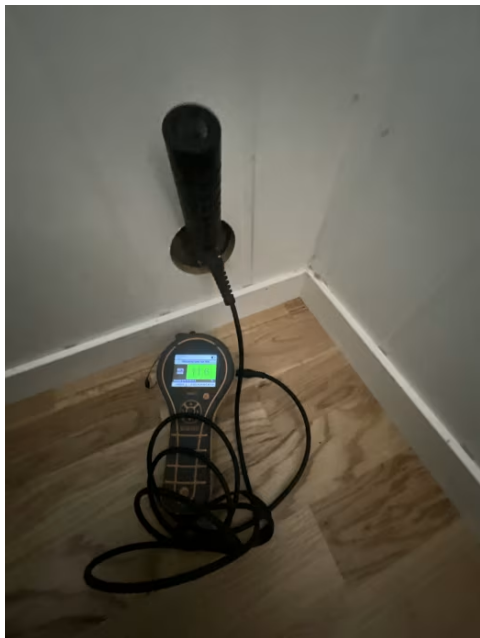
## 6.4 Rom under terreng

Påforede konstruksjoner er oppgradert av tidligere eier etter skade.  
Vaskerom har ikke påforede konstruksjoner mot grunn.

Hulltaking med fuktmåling fra soverom mot vest.

Jevnlig kontroll/overvåkning av tilstand må påregnes. (Punkt må ses i sammenheng med drenering)  
Rom under terreng må ses i sammenheng med drenering/fuktsikring fra grunn og vegger under terreng.

Utførede vegger på grunnmur anbefales ytterligere kontrollert da dette er en risikokonstruksjon med tanke på fuktbelastninger i fra grunnen.

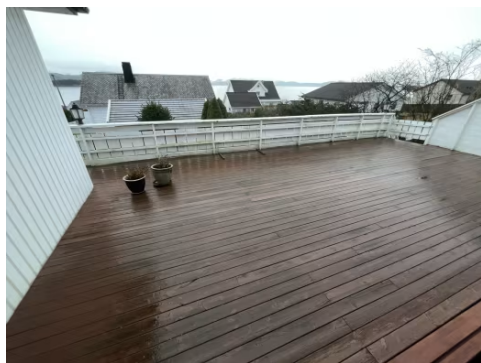
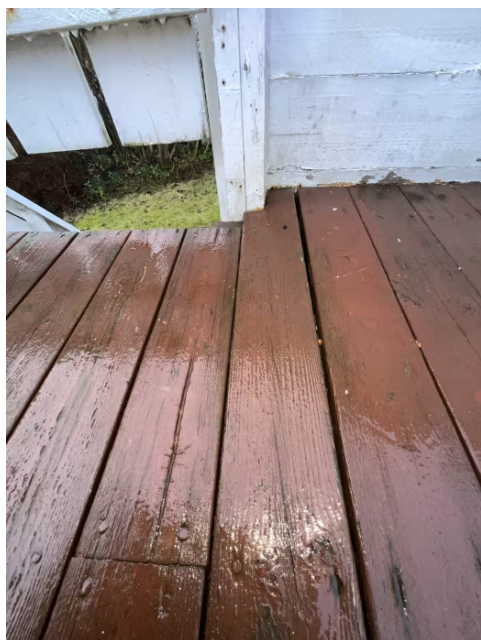
## 6.5 Balkong, terrasse, platting

Terrassebord og trekonstruksjoner er av eldre dato og har slitasje.  
Det registreres skjevheter og slitasje i konstruksjonsoppbygning.  
Rekkverk er for lavt iht. dagens krav.  
Enkelte trekonstruksjoner går mot grunn uten fundamentering. Dette fører til fukt/råte problematikk over tid.  
Det er ikke kontrollert dimensjonering på bærende konstruksjoner.

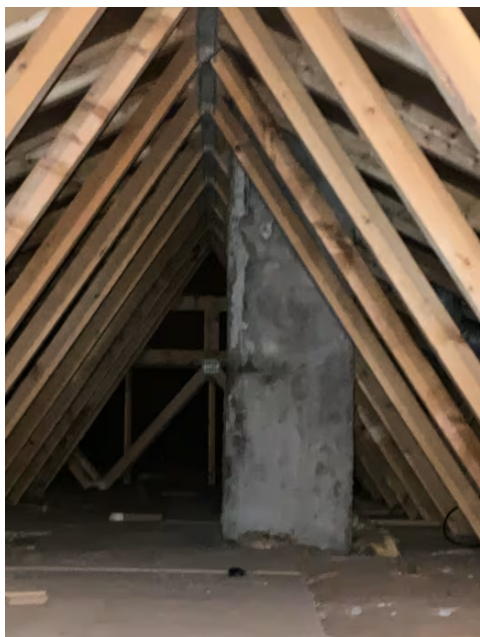
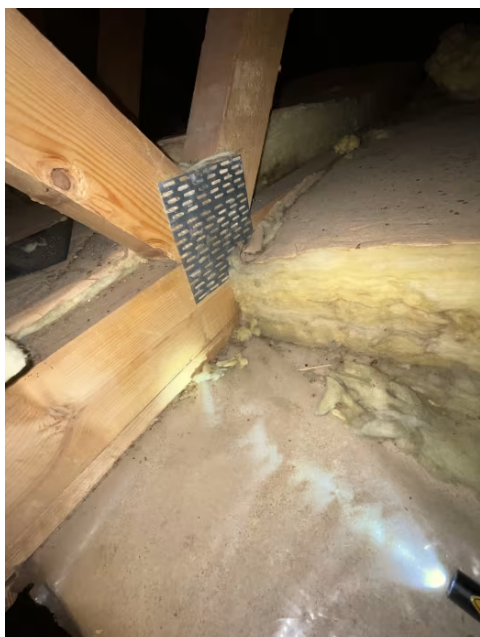
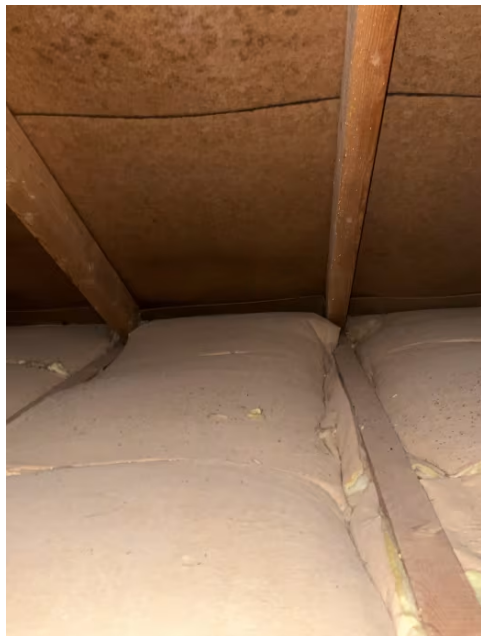
## 6.9 Loft (konstruksjonsoppbygging)

Dert registreres rennemerker på pipe i kaldtloft. Fuktnivå ble ikke kontrollert grunnet tilkomst.

Det registreres mindre riss/sprikk i pipen.

Luftingen anbefales forbedret ved at det føres en lekta e.l. ned mellom sutak og luftespalte.  
Kontroll av pipebeslag anbefales.

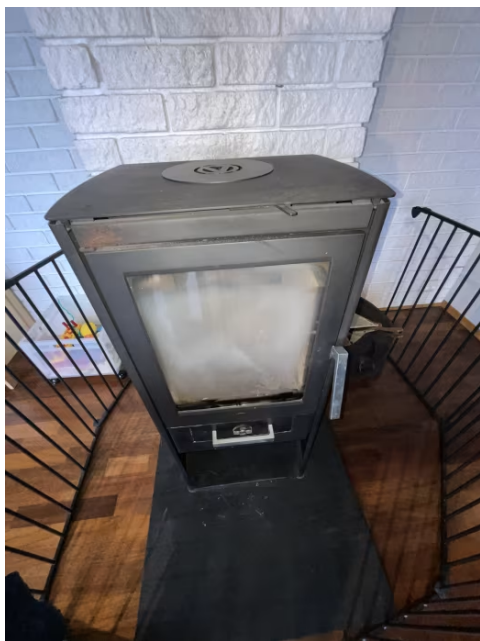
Ildsted 1. Etasje

Type pipe	Tegl, Element
Nåværende eier opplyser om ildsteder er tilnærmet ubrukt i deres eie. -Peis 1. Etasje fra 2021. -Ovn kjeller fra byggeåret.	
Er det montert ildsted?	Ja
Type ildsted	Vedovn, Peis
Dersom elementpipe - er flere enn 2 sider av pipen innkledd?	Nei
Dersom teglpipe - er 1 eller flere sider av pipen innkledd?	Nei
Er det påvist avvik ved ildsted/feieluke/sotluke i forhold til avstand brennbart materiale?	Nei
Skorstein over tak er inspisert fra:	Fra bakken
Er det synlige skader i skorstein, beslag eller fuger?	Ja
Er det avvik i forhold til høyde på pipe over tak?	Nei
<b>Oppsummering av ildsted/skorstein</b>	<b>TG-2</b>
Dert registreres rennemerker på pipe i kaldtloft. Fuktnivå ble ikke kontrollert grunnet tilkomst. Det registreres mindre riss/sprikk i pipen.	
<b>Anbefalte tiltak / ytterligere undersøkelser anbefales</b>	
TG2 grunnet alder og slitasje. På generelt grunnlag anbefales det at piper og ildsteder kontrolleres av brann- og feiervesen for å vurdere tilstand og eventuelle behov for tiltak. Utvendig pipebeslag/bly anbefales kontrollert. Tiltak kan ikke utelukkes.

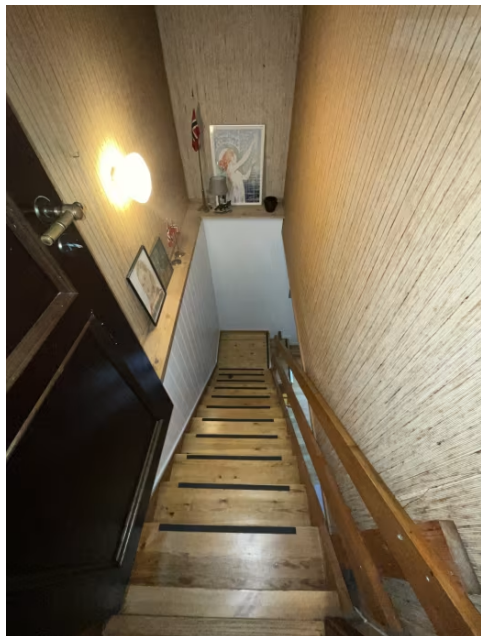
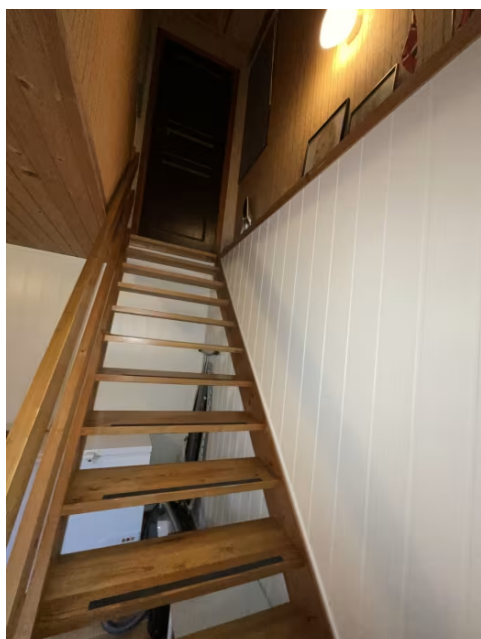
## 6.18 Trapp: Innvendig

Trapp til kjeller tilfredstiller ikke dagens krav.

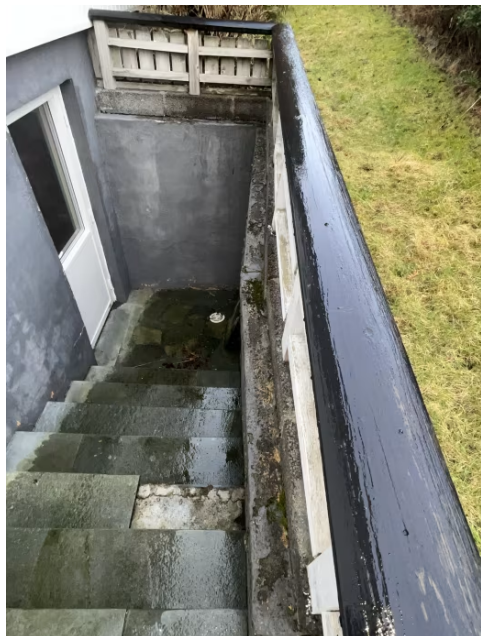
**6.20 Trapp: Utv. Kjellertrapp fra byggeåret og trapp til terrasse.**

Det er ikke tilstrekkelig beslagløsning/fuktsikring i overgang mellom betongtrapp og grunnmur.

Det kan føre til fuktgjennomslag i grunnmur mot innvendig konstruksjoner. (Se rom under terreng)

Trapp i betong til kjeller hall/gang.

Det anbefales tekking/beslag i overgang mellom trapp/grunnmur.

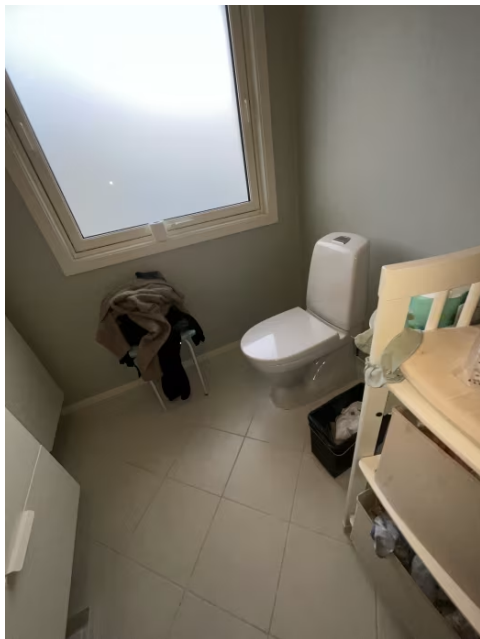
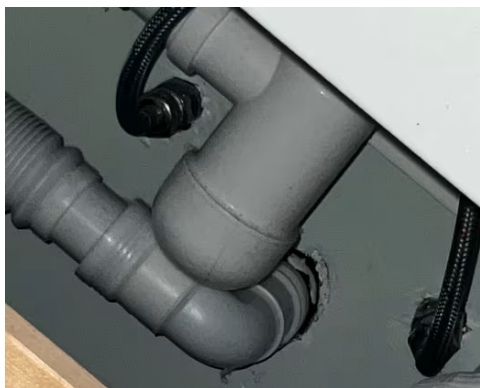
Våtrommet(badet) er bygget før 1997(Tek 97) Materialer som er brukt på våtrommet som f.eks membran, vinylbelegg osv ansees å ha en svært redusert levetid, og derfor også påfølgende fare for utettheter og lekkasjer.

Tg 3 settes på membran, sluk og tetteskikt av den grunn som en følge av alder, men også grunnet faren for følgeskader ved en evt lekkasje.

Det må påregnes oppgraderinger til dagens krav for våtrom.
