Nedre Barkvedvegen 124, 4100 JØRPELAND

Sjønær, velholdt og innholdsrik bolig med 4 sov, flott utsikt, fradelt tomt i bakhagen, garasje, annekse og naustrett.

Nøkkelinformasjon

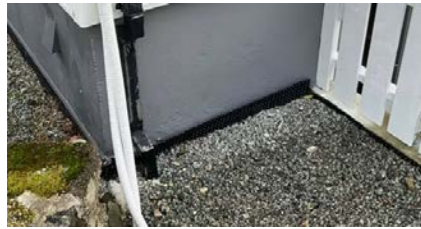
6.1 Drenering

Drenering:
Mer enn 50% av normal levetid som er 20- 60 år er oversteget. Byggforskserien 700.320. TG2 grunnet alder og noe høyt fuktnivå ved hulltaking i innvendig konstruksjon hvor drenering er skiftet på vestside. Det mangler klemlis på grunnmursplast enkelte steder. Drenering ble spylt av tidligere eier iht. tidligere tilstandsrapport.

Oppsummering av drenering TG-2

Klemlist bør ettermonteres der det mangler, slik at vann, jord og lignende ikke kommer mellom grunnmur og grunnmursplast.
Overvåk tilstanden jevnlig. For å få tilstandsgrad 0 eller 1 må dreneringen skiftes ut.
Utskifting av drenering rundt boligen anbefales i tiden som kommer.

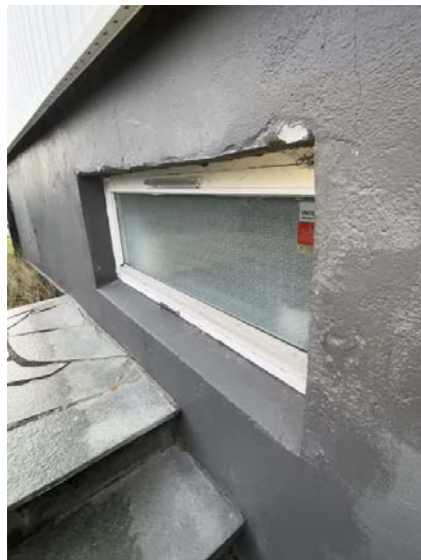
6.2 Grunnmur og fundament

Grunnmur av lecablokker.

Jevnlig vedlikehold og ettersyn anbefales.
Lokale utbedringer og nærmere kontroll anbefales.

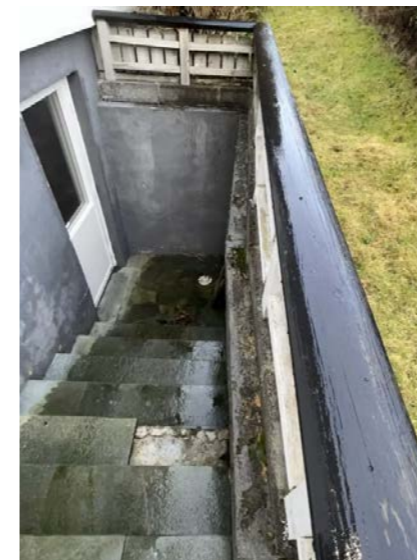
6.3 Støttemur

Støttemurer i betongblokker/beleggningsstein/naturstein, og betong mot kjellertrapp.

Det må påregnes utbedringer/oppgraderinger av forstøtningsmur til kjellertrapp i tiden som kommer.
Jevnlig kontroll og vedlikehold må påregnes som normalt.

Utbedringskostnader 50 000 - 150 000

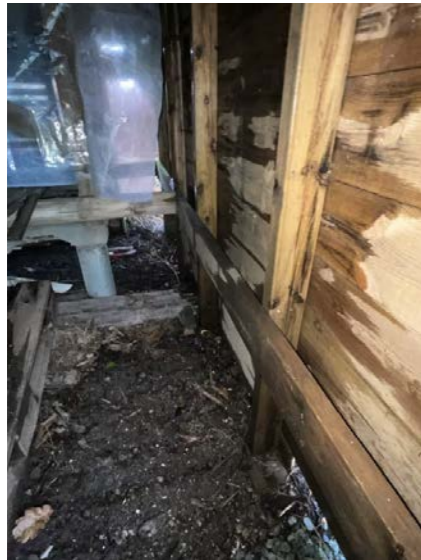
Terrassebord og trekonstruksjoner er av eldre dato og har slitasje. Det registreres skjevheter og slitasje i konstruksjonsoppbygning. Rekkverk er for lavt iht. dagens krav. Enkelte trekonstruksjoner går mot grunn uten fundamentering. Dette fører til fukt/råte problematikk over tid. Det er ikke kontrollert dimensjonering på bærende konstruksjoner.

Trekonstruksjoner uten fundamentering og i kontakt med grunn.

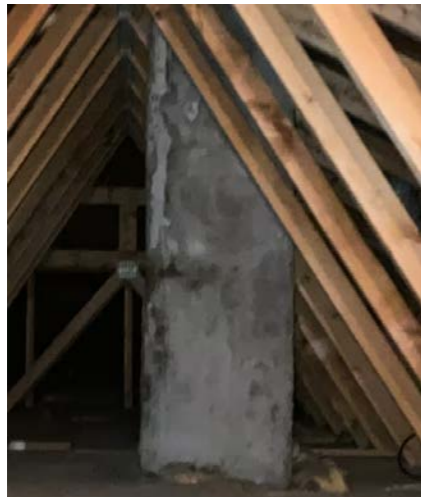
Dert registreres rennemerker på pipe i kaldtloft. Fuktnivå ble ikke kontrollert grunnet tilkomst. Det registreres mindre riss/sprikk i pipen.

Innvendig pipe på kaldtloft er isisert fra loftsluke.
Det registreres synlige rennemerker på pipen.

Luftingen anbefales forbedret ved at det føres en lekke e.l. ned mellom sutak og luftespalte.
Kontroll av pipebeslag anbefales.

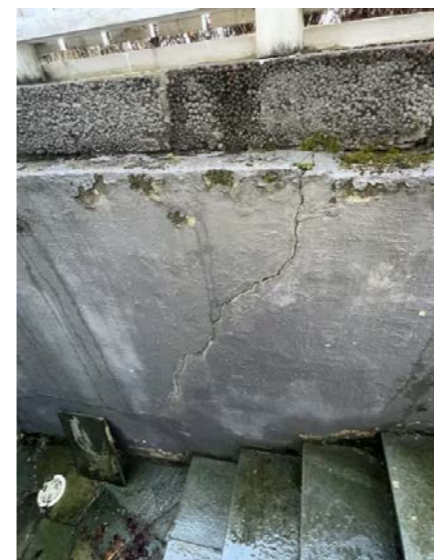
Trapp: Utvendig trapp til vaskerom kjeller:
Det er ikke tilstrekkelig beslagløsning/fuktsikring i overgang mellom betongtrapp og grunnmur. Det kan føre til fuktgjennomslag i grunnmur mot innvendig konstruksjoner. (Se rom under terreng).

Forstøtningsmur til trapp.

Utbedringer anbefales opp til dagens krav.

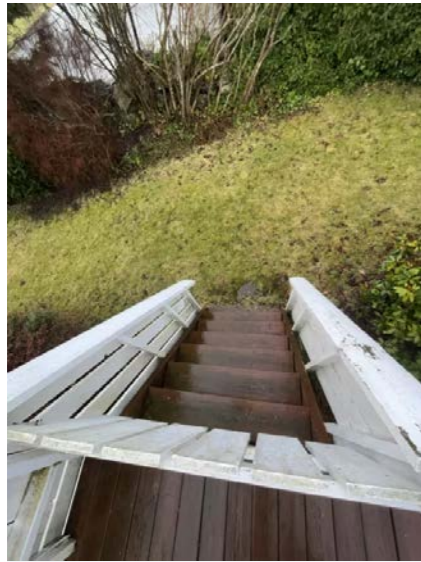
Terrasse trapp i tre.

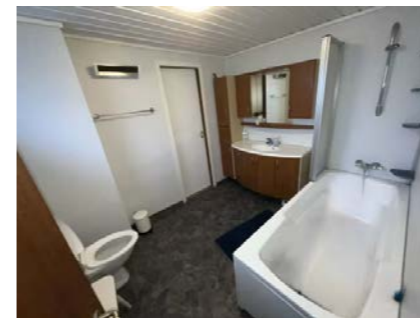
6.29 Våtrom: Kjeller Bad

Oversiktsbilde bad kjeller.
