Tilstandsrapport

Enebolig

Grønnerud-Hesbølvegen 324, 2230
SKOTTERUD

Befaringsdato: 06.05.2024

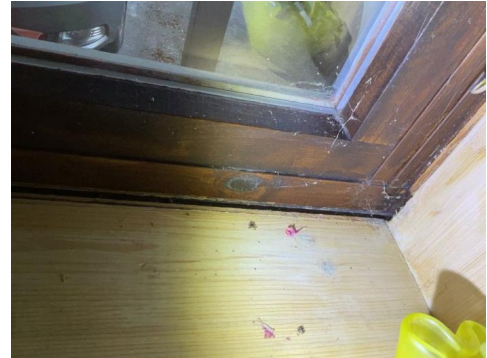
TG 2 Dører

Malt hovedytterdør m/2-lags isolerglass

Tetter ikke helt i nedre hjørne. Terskel subber litt og mindre skade i utv. overflate mot terskel.

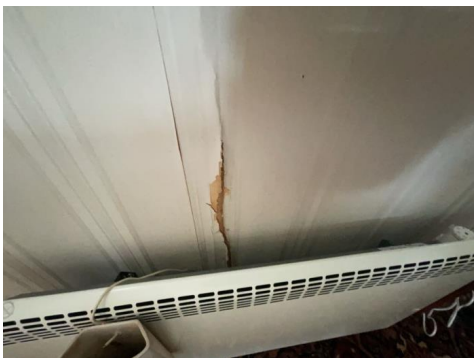
Gammel fuktskade i takess stue ved pipe (oppsprekk og plater kverer litt ned), men lekkasjen er opplyst utbedret for mange år siden og ikke målt fukt befaringsdagen. Litt oppsprekk i parkettstaver ved terrassedør. Fliser ved peis har løsninger og en m/sprekk. Rift/riss i tapet over panelovn stue. Litt gnirk i kjellergulv enkelte steder. Ellers naturlig tilstand/brukslitasje iht. alder (en del gulv tildekket m/teppe i u.etg. (begrenset inspisert).

Vært en tidl. lekkasje

Fungerende med avvik. Avhengig av individuelle krav.

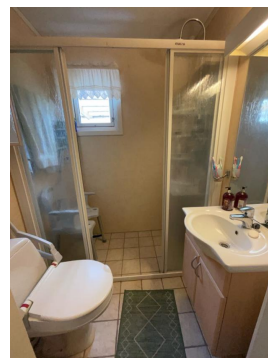
1. ETASJE > BAD

TG 2 Overflater vegger og himling

- Det er vindu/dør med ikke fuktbestandige materialer i våtsonen (ved vask, dusj, badekar, osv.), løsningen eller byggematerialet er uegnet
- Våtromsplater er ikke montert fagmessig.

Veggplater er montert helt ned mot gulv uten sokkelflis iht. byggdetaljer/monteringsanvisning (kun fuget mot gulv) og kan lett få fuktoppptrekk i bunn. Ved fuktsøk i nedkant plate er det litt forhøyning under dusjgarnityr og litt ujevnheter i skjøt (symptom til påbegynnende svelling).

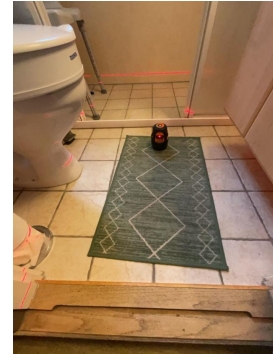
1. ETASJE > BAD

! TG 2 Sluk, membran og tettesjikt

- Overvåk tilstanden jevnlig. For å få tilstandsgrad 0 eller 1 må tettesjiktet skiftes ut, men tidspunktet for når dette er nødvendig er vanskelig å si noe om.
- Det må gjøres nærmere undersøkelser.

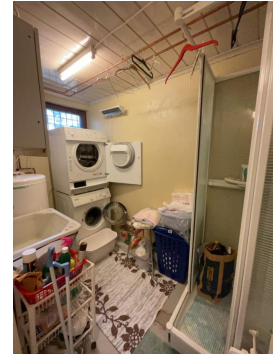
UNDERETASJE > VASKEROM

TG 2 Overflater vegger og himling

Fungerer med avvik.

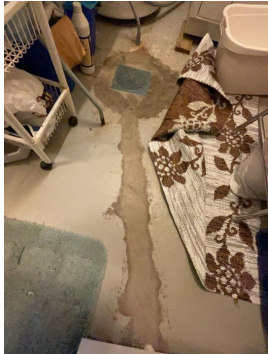
UNDERETASJE > VASKEROM

! TG 3 Sluk, membran og tettesjikt

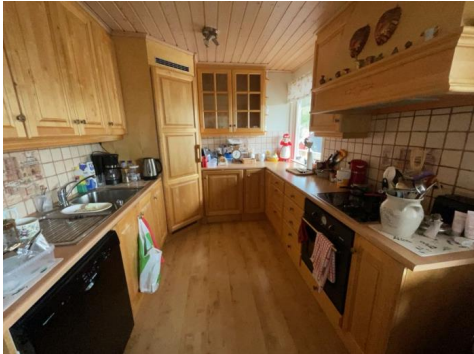
1. ETASJE > KJØKKEN

! TG 1 Avtrekk

Det er kjøkkenventilator i trehette med avtrekk ut.

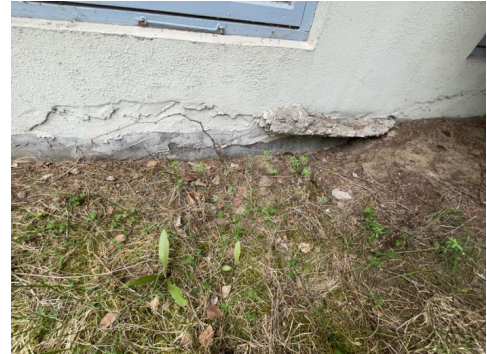
Grunnmur og fundamenter

Grunnmur av pusset sementstein over støpte fundament/kjellergulv.
