Grønnerud-Hesbølvegen 324, 2230 SKOTTERUD

Hyggelig enebolig på solrik tomt

Tilstandsrapport

Befaringsdato: 06.05.2024

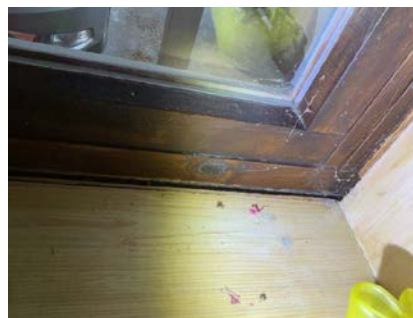
Dører - Det er påvist utetthet/åpning mellom dørblad og dørkarm. Dvs. at kaldtrekk kan oppstå. Tetter ikke helt i nedre hjørne. Terskelubber litt og mindre skade i utv. overflate mot terskel. Konsekvens/tiltak: Dører må justeres.

! TG 2 Dører

Malt hovedytterdør m/2-lags isolerglass

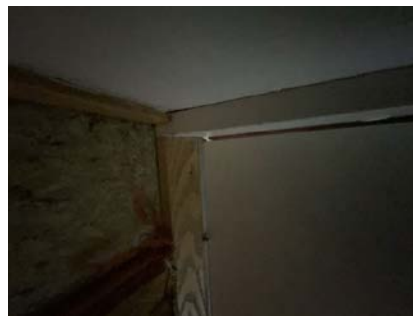
Litt utetthet nedre hjørne

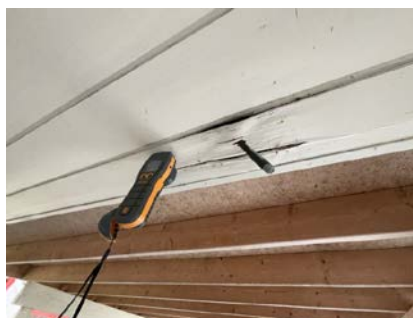
Belegget er slitt med utettheter og råteskade i underkledning foran carport påvist og også noen skjolder i ytterkant av carport/pulttaket

Råte under balkong.

- Ny tekking må legges.
- Råteskadet trekledning må skiftes ut.
- Det er ikke krav om utbedring av rekkverkshøyde opp til dagens forskriftskrav.

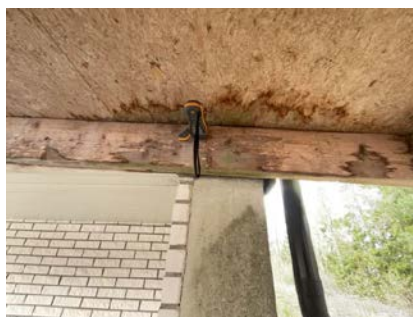
Skjolder i ytterkant carporttak

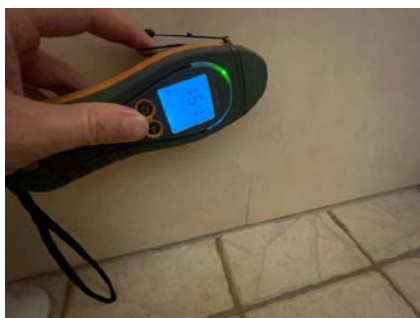
Veggplater er montert helt ned mot gulv uten sokkelflis iht. byggdetaljer/monteringsanvisning (kun fuget mot gulv) og kan lett få fuktoppptrekk i bunn. Ved fuktøk i nedkant plate er det litt forhøyning under dusjgarnityr og litt ujevnhet i skjøt (symptom til påbegynnende svelling).

Økning mot gulv

Løsningen bør utbedres, men kan være vanskelig å utbedre iht. byggdetaljer. En kompensierende løsning kan være å montere et lukket kabinett m/rørføring til sluk som skjermer for fuktbelastning og evt. montere en sokkelflis utenfor veggplate, men vil likevel ikke være iht. byggdetaljer (kvalifisere likevel ikke til TG1).

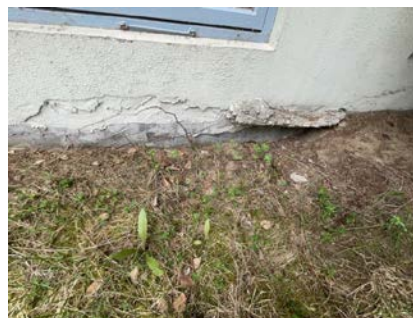
Dreneringen er fra 1971. Ingen fuktsperre på mur, men mulig noe smurt gudrong (vanlig for byggeår)

- Det mangler, eller på grunn av alder er det sannsynlig at det mangler, utvendig fuktsikring av grunnmuren ved kjeller/underetasje.
- Mer enn halvparten av forventet levetid på drenering er overskredet.

- Overvåk tilstanden jevnlig. For å få tilstandsgrad 0 eller 1 må dreneringen skiftes ut, men tidspunktet for når dette er nødvendig er vanskelig å si noe om.
