# Tilstandsrapport

Fritidsbolig

Lundebakka 487, 2890 ETNEDAL

Befaringsdato: 16.09.2025

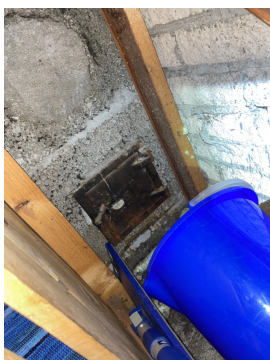
## ! TG 2 Kryp kjeller

Gjennomgående åpent/ventilert kryperom med trebjelkelag og stubbegulv av trebord og trefiberplater.
