# Grøndalsbakken 70 2414 ELVERUM

## Tilstandsrapport Eierskifte

Boligtype: Enebolig i kjede

Byggeår: 1978

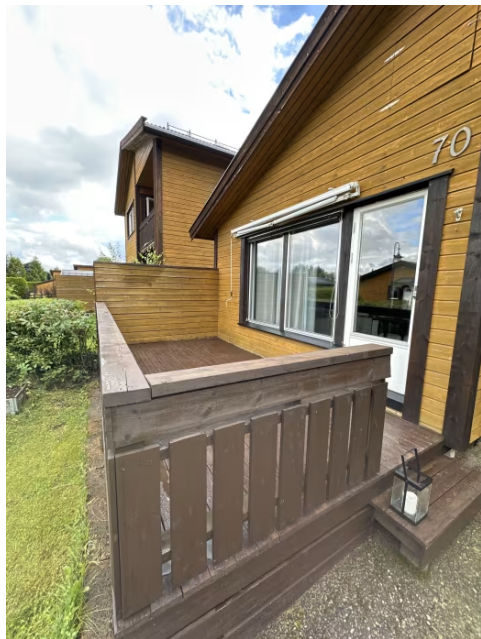
## 6.4 Balkong, terrasse, platting

| Type | Terrasse |
|---|---|
| Terrasse mot vest med adkomst fra stue og terreng. Terrasse fremstår som fundamentert på trepilarer. | |

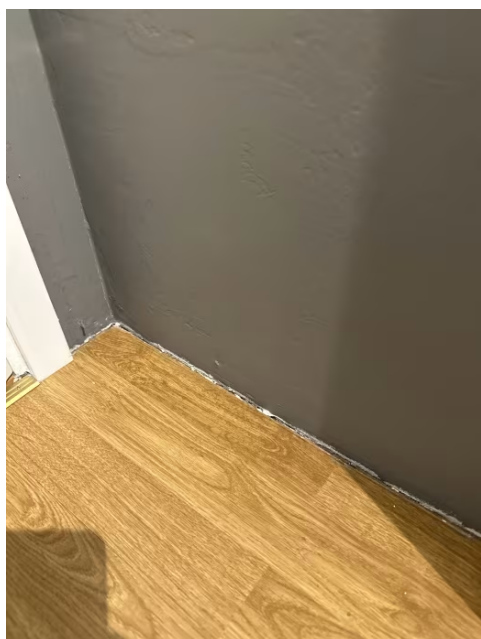
Svelling og sprekk i skjøt på soverom.

Boligen er besiktet møblert, alle flater var ikke tilgjengelige. Anbefaler ytterligere undersøkelser.

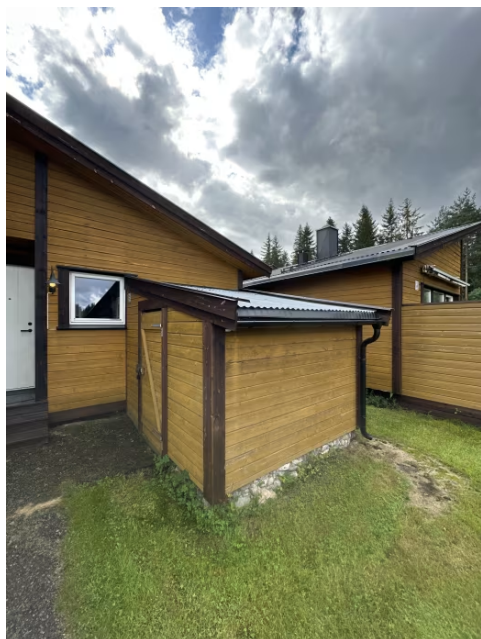
## 6.24 Øvrig: Utvendig bod

Uisolert inntilbygget bod. Asfaltert gulv. Vegger oppført i bindingsverk og utvendig kledd med liggende trepanel. Pulttak takkonstruksjon tekket med metallplater. Ikke etablert undertak. Renner og nedløp av metall. Plassbygget tredør med hengelås. Innlagt lys og strøm.
