Grøndalsbakken 70, 2414 ELVERUM

**Lys og pen kjedet enebolig med  
praktisk innhold på én flate.  
Solrik vestvendt terrasse og  
koselig hage mot øst. Utebod!**

| Tilstandsrapport ..... | 47 |

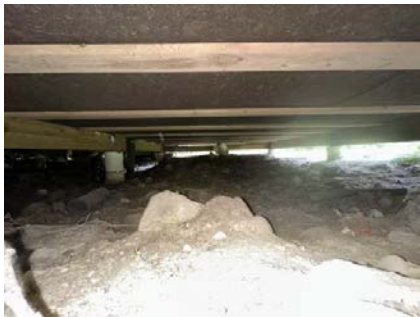
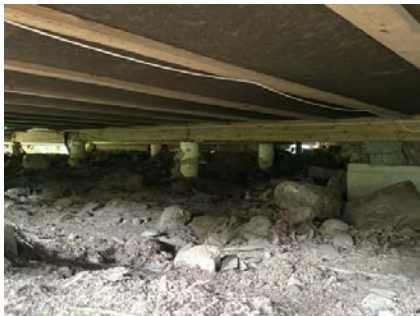
### 6.3 Kryp kjeller

Krypkjeller under bolig med lav høyde og begrenset adkomst. Kryperommet har stedvis så lav fri høyde at full inspeksjon ikke har vært mulig. Det er kun foretatt visuell kontroll fra tilgjengelige områder nær åpningen. Det er ikke kjent hvilken tilstand øvrige deler av krypkjelleren har.

Selv om det ikke er avdekket tegn på skader utenfor krypkjelleren under befaringen, slik som misfarging av treverk, spesielle insekter eller råteskader i konstruksjoner, betyr ikke dette nødvendigvis at det ikke foreligger skader i eller i forbindelse med krypkjelleren. Det anbefales derfor at en er oppmerksom på denne risikoen og undersøker dette nærmere, helst med hjelp av en fagkyndig. Krypkjellere vurderes på generelt grunnlag som risikokonstruksjoner med høy skadefrekvens. Ytterligere undersøkelser bør utføres for hele kryperommet. Organisk materiale ved kryperommet bør fjernes.

Det er ikke etablert noen fuktsperre i form av plast på bakken i kryperommet.

Utvendig terreng må ha fall fra grunnmuren for å sikre god avrenning av overflatevann. Eventuelt må det utføres drenerende tiltak i terrenget for å lede overflatevann vekk fra boligen.

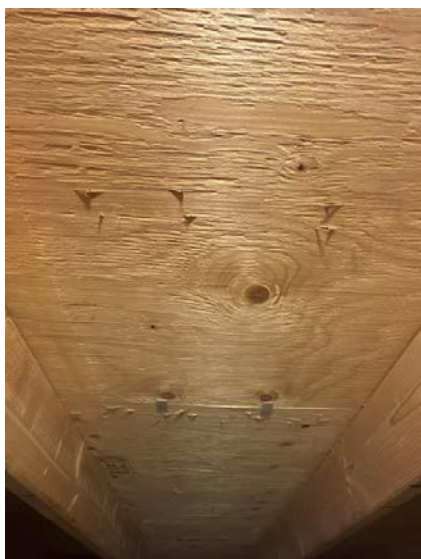
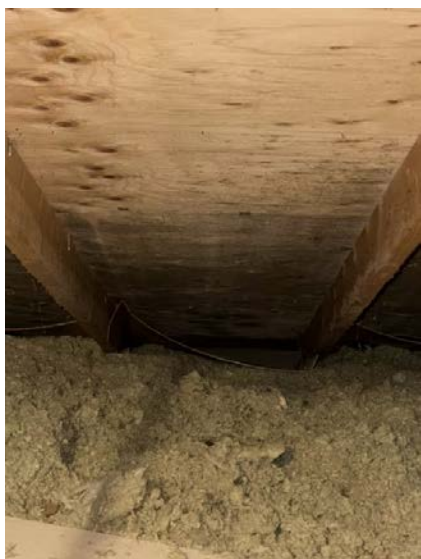
## 6.7 Loft (konstruksjonsoppbygging)

| Adkomst til kaldtloft via innvendig himlingsluke, begrenset inspeksjon av kaldtloft fra stige ved luke. | |

Grunnet manglende dampspærre må forholdene ved kaldtloftet følges opp jevnlig, utbedringer med etablering av dampspærre anses kostnadskrevende og kan evt avvendes.

Lufting/ventilering bør forbedres.

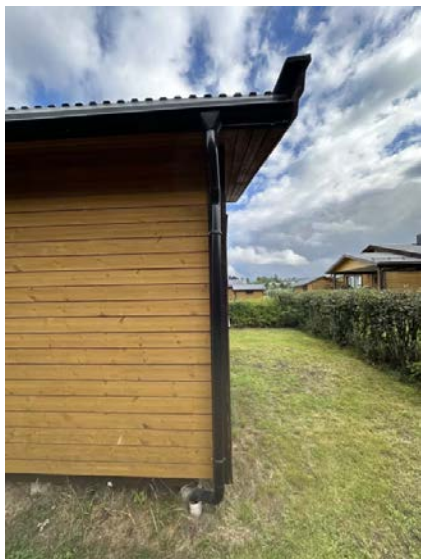
## 6.8 Renner og nedløp

| Er det synlige skader på renner/nedløp? | Ja |

Utbedring av takrenner med skjevheter må påregnes.

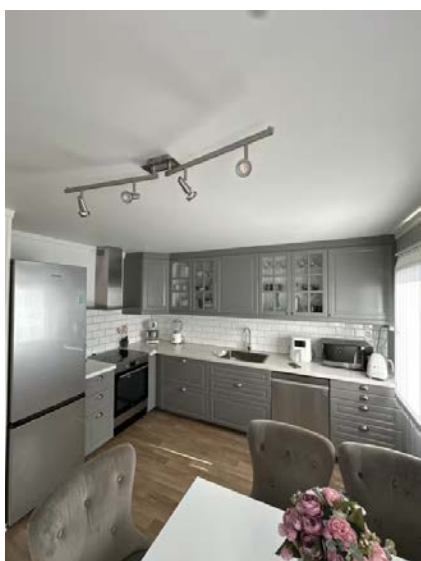
## 6.14 Kjøkken

Det registreres sprekk i benkeplate.

Innredningen vurderes å være i funksjonell tilfredsstillende stand og ingen symptom på fukt eller skader ble påvist i utsatte soner.

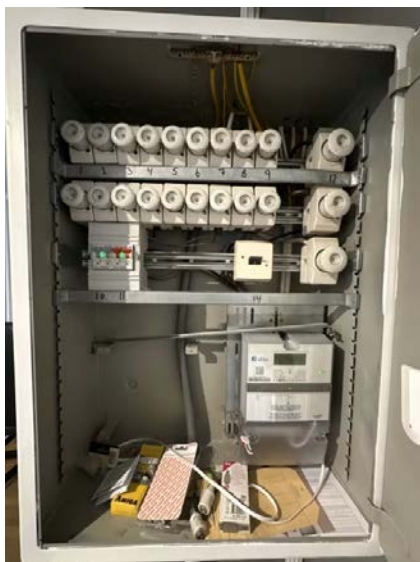
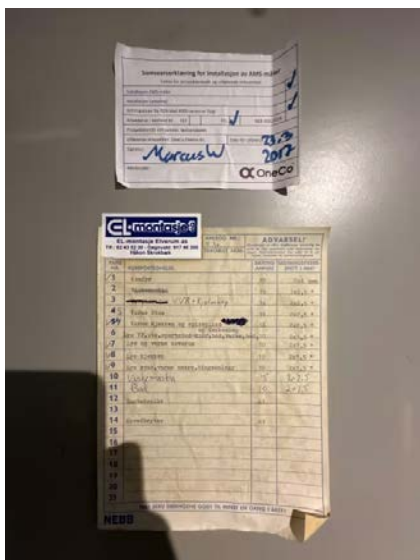
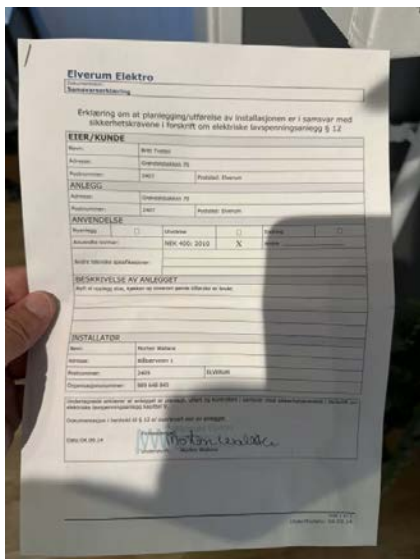
## 6.18 Elektrisk

Ledning med wago er ikke forsvarlig avsluttet.

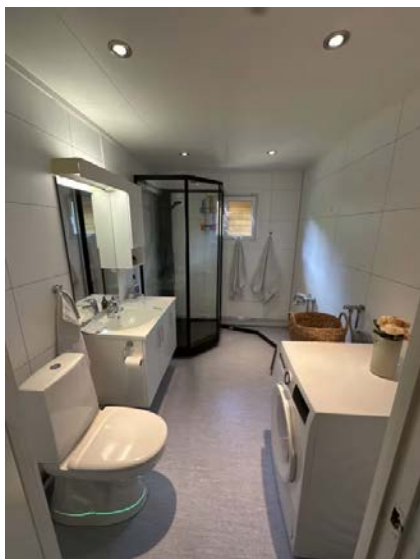
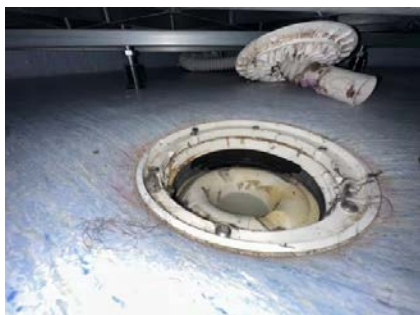
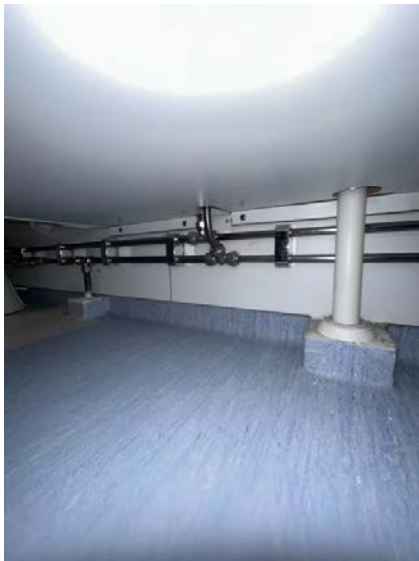
## 6.21 Våtrom

Det er mulighet for at det kan forekomme vannlekkasje på våtsonen hvor vann ikke vil gå til sluk.

Vindu er plassert i våtsonen. Karmlist og foringer på vindu er ikke fuktbestandig.

Det er ikke montert bunnlist under baderomsplater i våtsonen, noe som avviker fra monteringsanvisninger.

Åpen sveiseskjøt i belegg. Det registreres kondens/drypplekkasje rundt vanninntak. Legger seg noe vann rundt toalett. Kommentert under vannledninger.

Badet fungerer med dagens tilstand, men på grunn av påviste forhold anbefales fortsatt bruk av dusjkabinett for å unngå ytterligere fuktbelastning i påvente av en oppgradering.

Badet fungerer med dagens tilstand, men på grunn av alder bør det brukes med forsiktighet og jevnlig kontroll av overflater anbefales. Det anbefales å fortsatt benytte et dusjkabinett for å unngå fuktbelastning fra fritt vann på gulv og vegger.

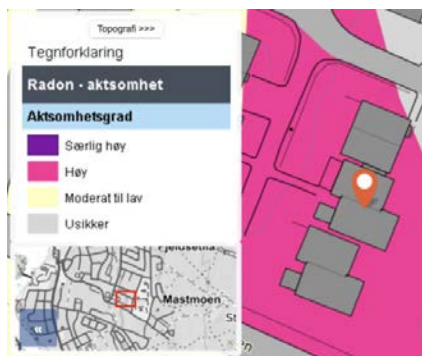
## 6.23 Øvrig: Radon

Ved kartsider fra NGU er det angitt at eiendommen ligger i område med høy radonaktivitet.

Det bør gjennomføres radonmålinger. Anbefaler ytterligere undersøkelser.
