Tilstandsrapport

Enebolig med garasje

Vestrengåsen 19, 1960 LØKEN

Befaringsdato: 09.01.2025

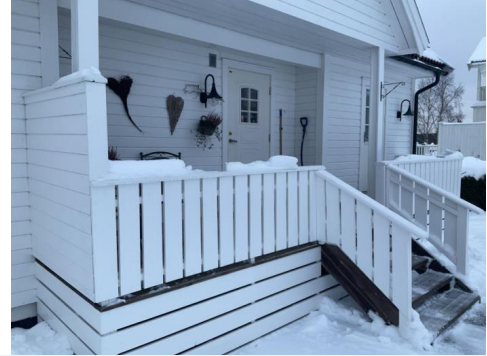
Det er skjevheter i konstruksjonen. Det ble målt planavvik/skjevhet med ca. 30mm. fra gulv ved yttervegg til gulv i ytterkant av konstruksjonen. Dette medfører også skjevheter i takutstikk. Dette antas å skyldes svikt i fundamenteringen.

Konstruksjonen må rettes opp og fundamenteringen må utbedres.

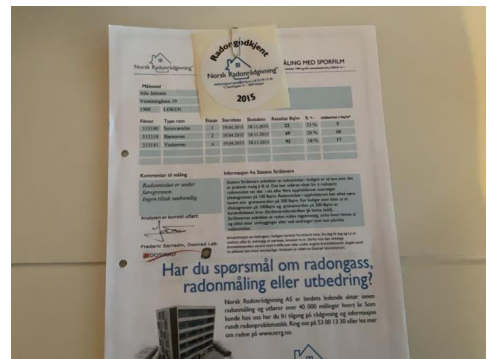
TG 0 Radon

Det er fremlagt dokumentasjon på radonmåling og målinger ligger under grenseverdier.

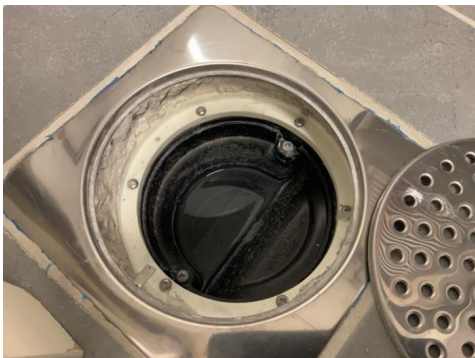
Det er ikke synlig slukmansjett under klemringen i sluket. Utett løsning som kan medføre fuktoppsug i betonggulvet.

- Det bør vurderes om lokal utbedring er mulig.

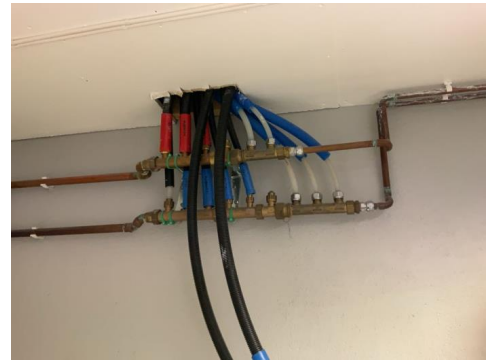
! TG 1 Vannledninger

Innvendige vannledninger er av plast (rør i rør). Fra byggeåret. Rørfordeler er plassert på vaskerom.

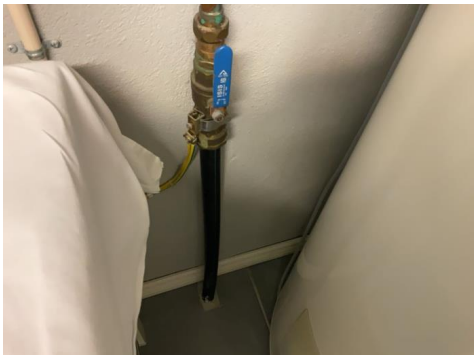
! TG 1 Utvendige vann- og avløpsledninger

Utvendige avløpsør er av plast og utvendige vannledninger er av plast (PEL), fra byggeåret. Boligen er tilknyttet offentlig vann og avløp via private stikkledninger.
