Vestrengåsen 19, 1960 LØKEN

Befaringsdato: 09.01.2025 Rapportdato: 13.01.2025 Oppdragsnr.: 10816-25002 Referansenummer: SD1982

## Tilstandsrapport

### ENEBOLIG MED GARASJE

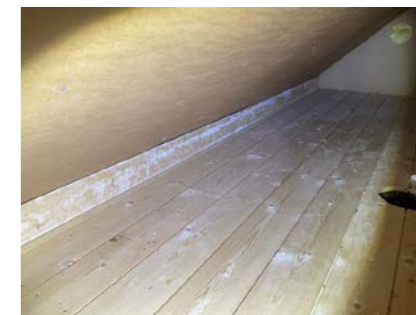
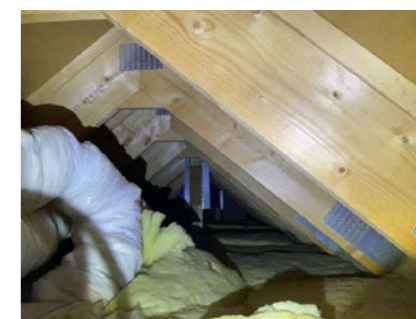
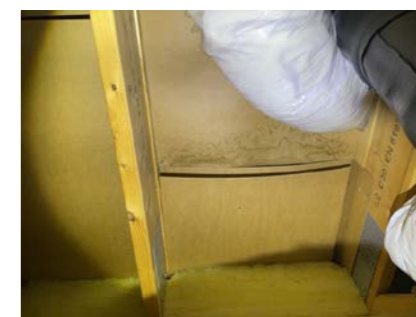
Punktet må sees i sammenheng med Taktekking. Takkonstruksjonen har A-takstoler/saltakskonstruksjon av tre med kneloft og møneloft. Arkutbygg. Undertak av sutakplater. Loftene ble begrenset besiktiget fra luker. Vurdering av avvik: Det er avvik: Det er spor etter mus på kneloft. Iht. eier har det forekommet mus i boligen noen få ganger og det er noen år siden sist. Loftsluker til kneloft og møneloft er av enkel uisolert standard og vil ha fare for varmetap og kondensdannelse på loftet. Det er noe misfarging etter fuktighet i undertaket stedvis, spesielt rundt takgjennomføring til ventilasjon - dette antas å skyldes lekkasje ved beslag og/eller takstein.

Det bør gjøres tiltak mot mus med musesikring/musetetting. Loftsluker bør utbedres/skiftes ut for å hindre varmetap. Beslag/tetting ved takgjennomføringer bør undersøkes nærmere og evt. utbedres.

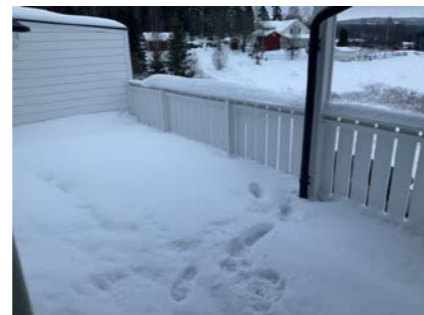
### TG 2 Balkong

Balkong i trekonstruksjon på punktfundamentering/stolper. Spaltegulv av tre. Gulvet er tekket med metall takplater mellom gulvbjelkene. Rekkverk av PVC. Vurdering av avvik: Balkonger/terrasse er snødekt og derfor ikke nærmere vurdert. Rekkverket er for lavt i forhold til dagens krav til rekkverkshøyder. Det er avvik: Rekkverkshøyde er ca. 90 cm. og tilfredsstilte byggeårets krav (dagens krav er 100cm.). Det er synlig fuktmerker på gulvbjelker på undersiden av balkongen - dette antas å skyldes utettheter/lekkasjer fra tekkingen.

Tilstand på tekkingen bør undersøkes nærmere. Dette er normalt konstruksjon som har behov for jevnlig vask/spyling.

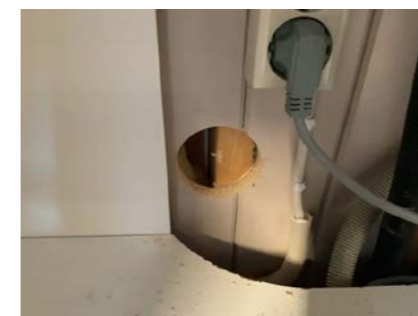
Kjøkken > 1. etasje > Kjøkken > Overflater og innredning  
Kjøkkeninnredning består av: Benkeskap og overskap med folierte skrog og 1-speils fronter. Laminat benkeplate med nedfelt oppvaskkum av porselen. Ventilatorhette med avtrekk. Integreert induksjonsplatetopp, stekeovn, kjøleskap og oppvaskmaskin. Innredningen er fra 2020 iht. eier og har normalt god standard. Vurdering av avvik: Det er ikke montert komfyrvakt i kjøkkenet som er krav på dette kjøkkenet ut ifra alder. Det er ikke påvist tegn på at det er montert lekkasjedeteksjon ved oppvaskmaskin/oppvaskkum, dette er et krav på kjøkkenet ut ifra alder.

- Det bør monteres lekkasjedeteksjon ved oppvaskmaskin/oppvaskum.
- Komfyrvakt må monteres.
