Sirdalsgaten 10, 4400 FLEKKEFJORD

**Flekkefjord/ Sentrum - Herskabelig  
townhouse i empirestil i  
Hollenderbyen**

Befaringsdato: 17.03.2025

Rapportdato: 26.03.2025

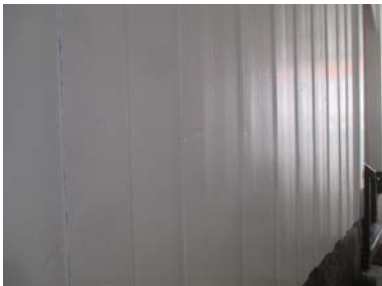
Kledning i portrom.

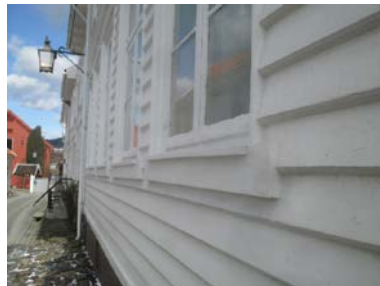
Deler av fasade i mot gate.

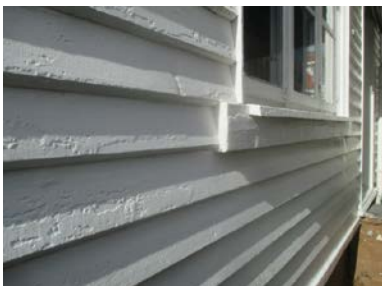
Deler av opprinnelig kledning med tilhørende belistninger.

Normalt vedlikehold må beregnes på fasader med enkelte utskiftninger på noe sikt på grunn av slitasje og elde.

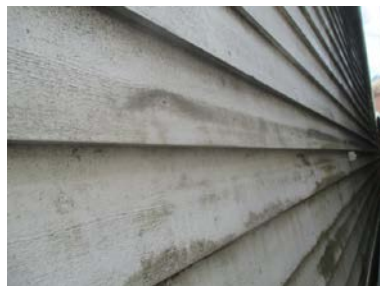
Kledning i mot nabo trenger vedlikehold.

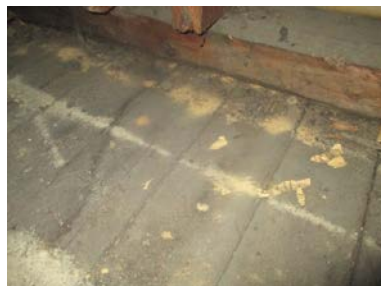
Noe borremel på gulvet enkelte steder.

Anbefaler at et skadedyrfirma vurderer om spor etter borebiller blir undersøkt nærmere om disse er aktive. Se også punkt takteking med tanke på alder på undertekking med sløyfer og lekter.

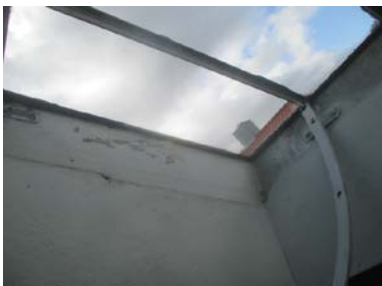
Eldre takvindu på kaldtloftet.

En del vedlikehold må beregnes på denne type vinduer. Gjennværende brukstid på 70-talls vindu på ene kjøkkenet ansees som noe begrenset. Eldre takvindu på kaldtloftet må vurderes å byttes i samband med ny takteking.

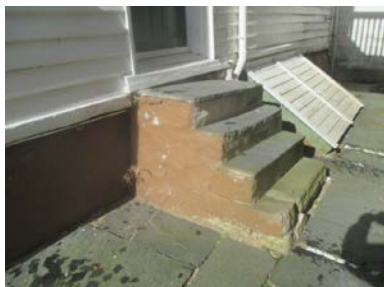
Trappen fungerer med noe skjevheter.

Støpt trapp har siget noe på ene siden.

- Rekkverk må monteres for å lukke avviket.
- Det er ikke behov for utbedringstiltak.

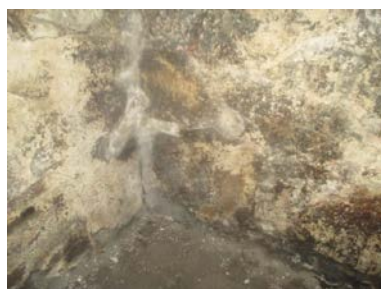
Noe mindre fuktvandring ble registrert ved søk i nedre del av grunnmur og direkte på steinbelagte gulv med en fuktighetsindikator. Dette har sammenheng med at det ikke ble brukt fuktsperre (plast) i gulvet i denne byggeperioden, som gjør at det alltid vil kunne bli noe oppsug av jordfuktighet. Noe innsig av fuktighet i slike rom til tider må forventes.

Deler av tykk grunnmur.

Kjeller fungerer med dagens bruk som en grovkjeller. Skulle bruken endres må det gjøres tiltak med tanke på noe fuktighet.

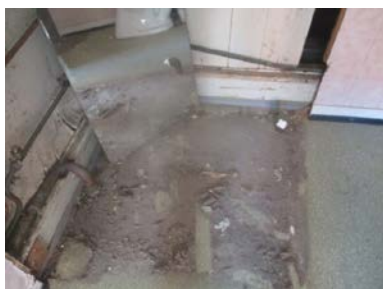
Slik som der nå vil det ikke holde tett og dermed fare for følgeskader.

Må bygges opp på nytt.

- Våtrommet må totalrenoveres. Alle forhold med tettesjikt, våtsone, sluk m.m. må dokumenteres.

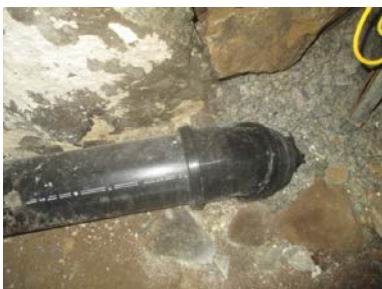
Nyere avløpsrør av plast
