Åserveien 191, 1860 TRØGSTAD

**Innholdsrik og landlig beliggende enebolig. Gode solforhold og utsikt. - 2 stuer, 3 soverom. Luft til vann varmepumpe.**

# Tilstandsrapport

Befaringsdato: 03.05.2024

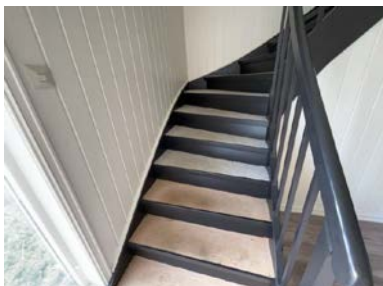
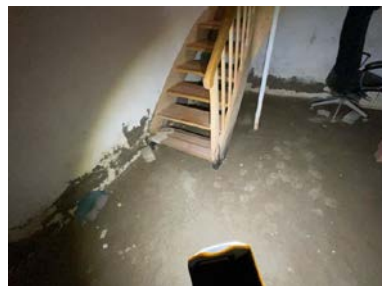
- Håndløper må monteres på vegg for å tilfredsstille krav på byggetidspunktet.
- Det er ikke krav om utbedring av åpninger opp til dagens krav.

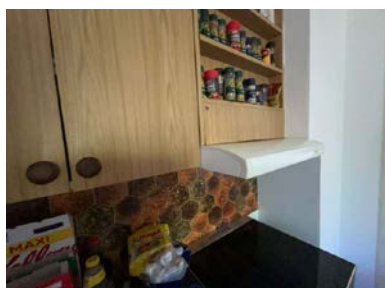
- Det er påvist at overflater har noe skader.
- Kjøkkenet bærer dels preg av elde og slitasje samt ujusterte fronter. Også påvist drypplekkasje fra kjøkkenbatteriet.

- Det må foretas lokal utbedring.
