Åserveien 191, 1860 TRØGSTAD

Tilstandsrapport

Befaringsdato: 03.05.2024

Rapportdato: 15.05.2024

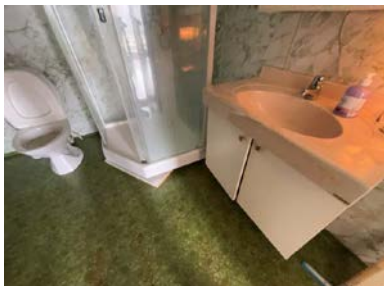
UNDERETASJE > BAD/VASKEROM

TO 1U Tilliggende konstruksjoner våtrom

- Det er mulighet for at det kan forekomme vannlekkasje på våtrommet hvor vann ikke vil gå til sluk.
- Det er påvist avvik i fallforhold til sluk i forhold til krav i forskrift på byggetidspunktet.

- Takstmannen har foretatt kontroll av fallforhold på våtrommet ved hjelp av en punktlaser. Gulvet er stedvis flatt. Ikke målt helt til sluket da dette ikke var tilgjengelig. Eventuelt lekkasjvann vil ikke ledes til sluket fra alle deler av rommet.

- Takstmannen anbefaler at det settes inn tett dusjkabinett med dagens tilstand. Dagens løsning gir økt risiko for fuktskader i vegg.

- Våtrommet kan fungere med dette avviket, det må dog gjøres utbedringer om avviket skal lukkes. Det vil imidlertid sjelden være økonomisk rasjonelt som et enkeltstående tiltak. Ved en eventuell renovering, påse at badet bygges med riktig fall til sluk. Det presiseres at ved eventuell lekkasje vil tiliggende konstruksjoner mot bad ta skade, med fukt/råteskader som konsekvens.

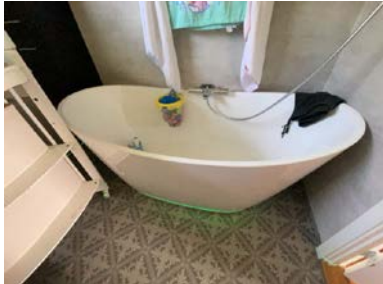
1. ETASJE > BAD

TG 1 Sanitærutstyr og innredning

- Elektrisk avtrekksvifte bør monteres for å lukke avviket.
