# Tilstandsrapport

Enebolig

Åserveien 191, 1860 TRØGSTAD

Befaringsdato: 17.06.2025

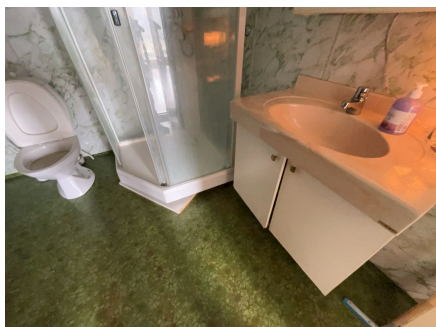
- Totalrenovering er kun en anbefaling grunnet alder, badet kan fortsatt tåle forsiktig bruk med tett dusjkabinett, det er dog ingen garantier. En slik løsning kan forhindre fuktskade, men gir ingen erstatning for tettesjikt/membran samt skader på rør.

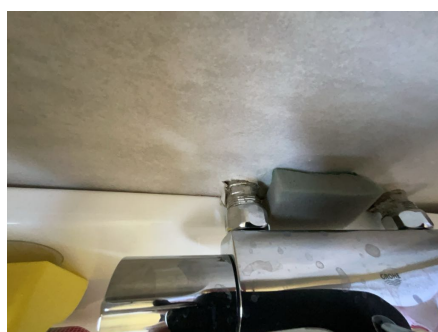
- Takstmannen anbefaler at det settes inn tett dusjkabinett med dagens tilstand. Dagens løsning gir økt risiko for fuktskader i vegg.

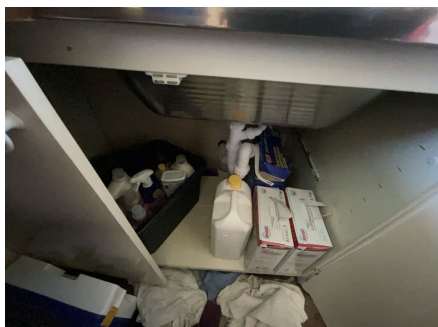
- Totalrenovering er kun en anbefaling grunnet alder. Vaskerommet kan fortsatt tåle forsiktig bruk, det er dog ingen garantier.
