Åserveien 191, 1860 TRØGSTAD

**Innholdsrik, stor og landlig  
beliggende enebolig. Solrikt m/  
utsikt. - 2 stuer, 3 soverom. Luft til  
vann varmepumpe.**

# Tilstandsrapport

Befaringsdato: 17.06.2025

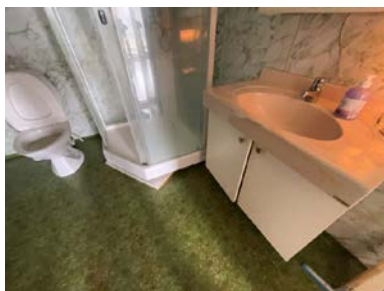
### UNDERETASJE > BAD/VASKEROM

#### Tilliggende konstruksjoner våtrom

- Takstmannen anbefaler at det settes inn tett dusjkabinett med dagens tilstand. Dagens løsning gir økt risiko for fuktskader i vegg.

**Kostnadsestimat: 10 000 - 50 000**

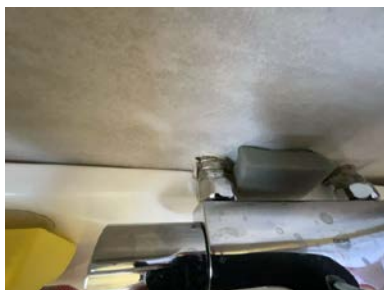
## 1. ETASJE > BAD

### TG 2 Overflater Gulv

- Det er mulighet for at det kan forekomme vannlekkasje på våtrommet hvor vann ikke vil gå til sluk.
- Det er påvist avvik i fallforhold til sluk i forhold til krav i forskrift på byggetidspunktet.

- Takstmannen har foretatt kontroll av fallforhold på våtrommet ved hjelp av en punktlaser. Gulvet er stedvis flatt. Ikke målt helt til sluket da dette ikke var tilgjengelig. Eventuelt lekkasjvann vil ikke ledes til sluket fra alle deler av rommet.

- Våtrommet kan fungere med dette avviket, det må dog gjøres utbedringer om avviket skal lukkes. Det vil imidlertid sjelden være økonomisk rasjonelt som et enkeltstående tiltak. Ved en eventuell renovering, påse at badet bygges med riktig fall til sluk. Det presiseres at ved eventuell lekkasje vil tilliggende konstruksjoner mot bad ta skade, med fukt/råteskader som konsekvens.

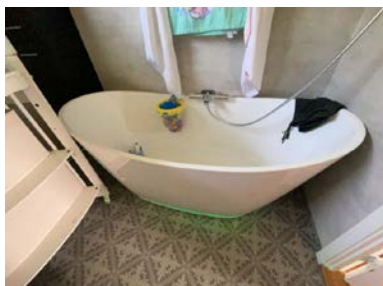
## 1. ETASJE > BAD

### TG 1 Sanitærutstyr og innredning

- Elektrisk avtrekksvifte bør monteres for å lukke avviket.

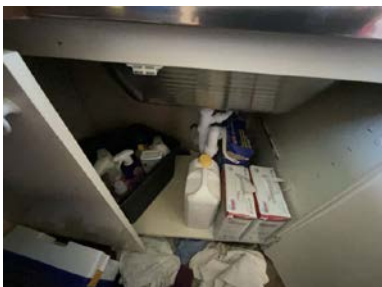
## KJØKKEN

### 1. ETASJE > KJØKKEN

Kjøkken med plass til spisegruppe. Innredningen er fra byggeåret, og har slette, laminerte fronter og laminerte benkeplater. Oppvaskbenk av rustfritt stål. Det er opplegg og plass til oppvaskmaskin i rommet. Kjøkkenventilatoren er plassert over plass til komfyr og er ført opp over tak. Det er montert belegg på vegg mellom over- og underskap.

- Det er påvist at overflater har noe skader.

- Kjøkkenet bærer dels preg av elde og slitasje samt ujusterte fronter. Også påvist drypplekkasje fra kjøkkenbatteriet.

- Det må foretas lokal utbedring.

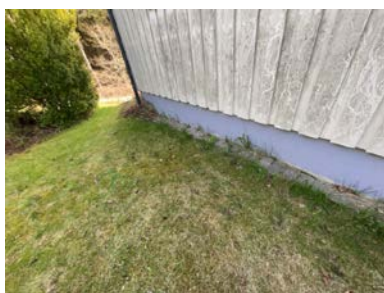
### Grunnmur og fundamenter

Grunnmursvegger er av lettklinkerblokker.

- Grunnmuren har sprekkdannelser.

- Når det oppstår sprekker i puss/mur vil vannbelastningen og faren for frostskaider øke. Skrå sprekker/riss er et symptom på setninger. Horisontal sprekke/riss i grunnmur skyldes sannsynligvis innpressing av kjellervegg. Anbefaler å følge med på videre utvikling.

- Lokal utbedring må utføres for å lukke avviket. Dog anbefalt å følge med på videre utvikling.
