Solørvegen 210, 2270 FLISA

## Nøkkelinformasjon

# Tilstandsrapport

Befaringsdato: 20.05.2025

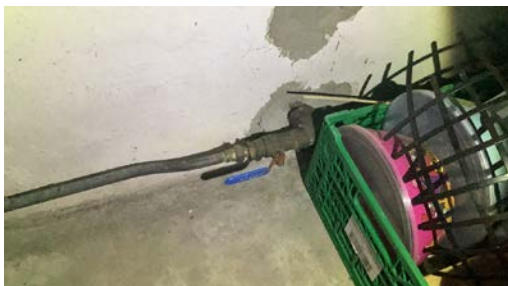
Vanninntak med stoppekran i kjeller.

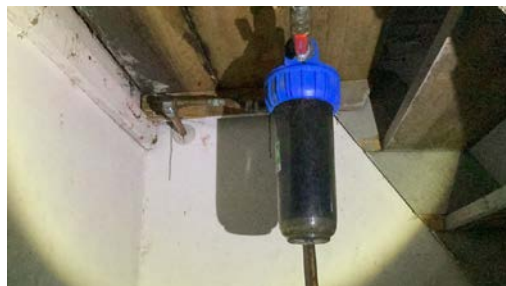
Vannfilter i kjeller.

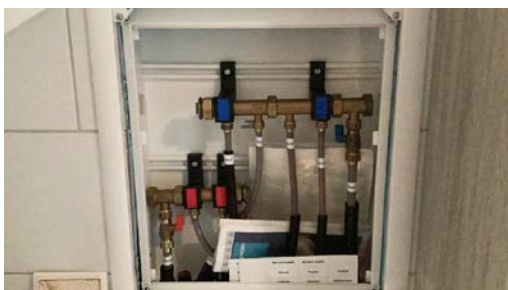
Fordelerskap for vannrør på bad i 2. etasje.
