# Tilstandsrapport

📍 Vestsidevegen 101, 2420 TRYSIL

# gnr. 59, bnr. 38

Rapportdato: 03.07.2023

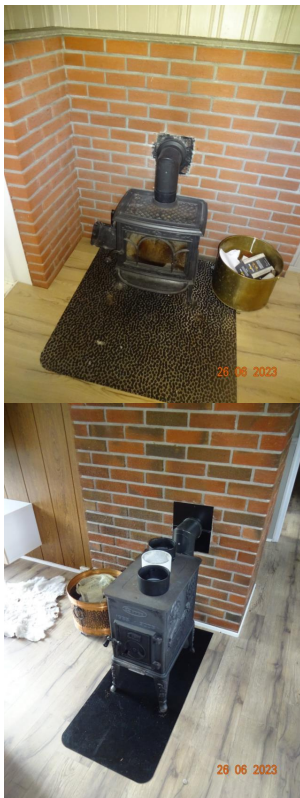
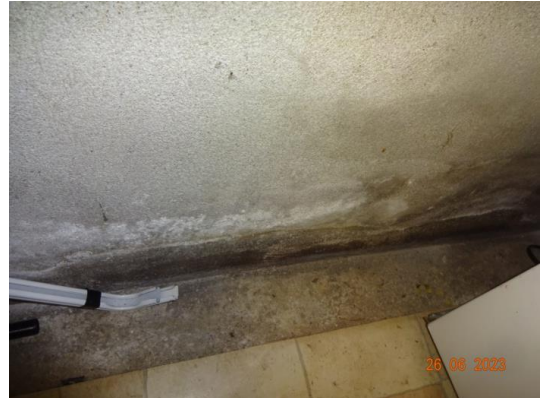
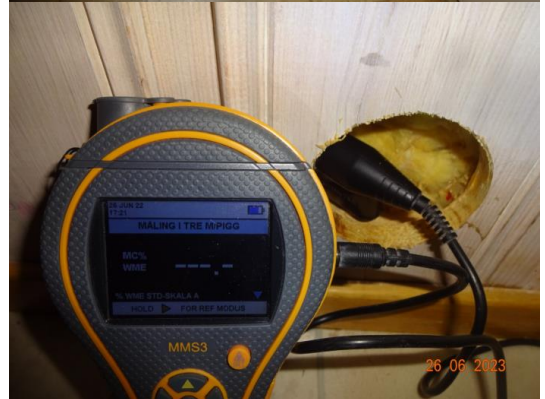
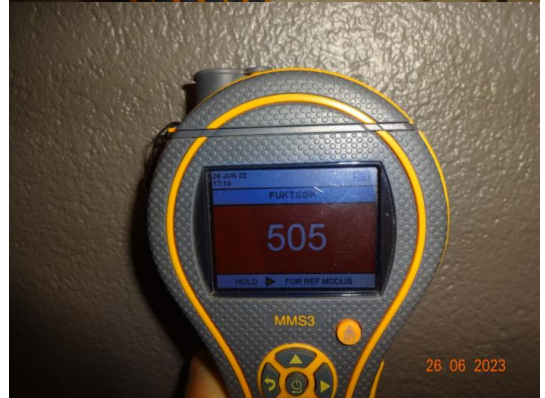
Elementpipe med ett løp. Sotluke.  
Forblendet med murt teglstein i stue.  
Peisovn i gang.  
Gnistsikring utført med kobberplate under ildsted.  
Vedovn i stue.  
Gnistsikring utført med metallplate under ildsted.

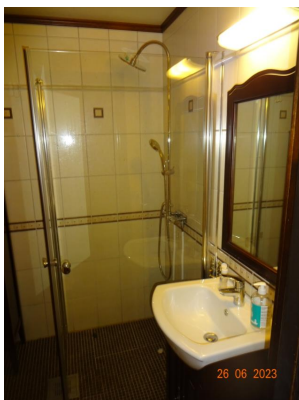
Hentet ifra tidligere takst: Bad/vaskerom med overflater, installasjoner og komponenter fra ca.2012  
Ingen dokumentasjon.  
Utført av: ukjent.

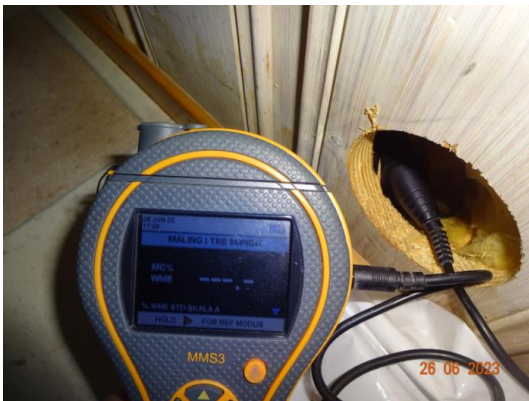
Ved bruk av fuktmåler ble det ikke registrert unormale verdier.
