# Tilstandsrapport

Enebolig

Skaffarmyrane 20, 5267 ESPELAND

Befaringsdato: 08.09.2025

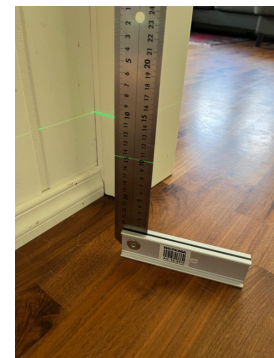
Etasjeskille i trebjelkelag fra byggeår er kontrollert for horisontalt avvik målt med laser.  
Resultatet tilfredsstiller ikke dagens krav til avvik.

- Målt høydeforskjell på over 30 mm gjennom hele rommet.  
Tilstandsgrad 3 gis med bakgrunn i standardens krav til godkjente måleavvik.

Fungerer med dette avvik, ved fremtidig oppgradering anbefales avretting.

Anbefales da eksternt råd av mulig løsning, estimat gjelder dette.

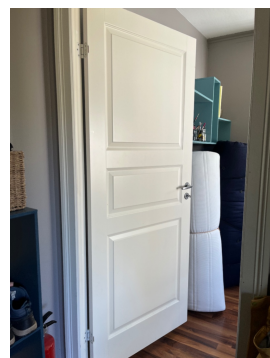
## TG 1 Innvendige dører

Malte fyllingsdører fra byggeår.  
Overflater er undersøkt og åpne/lukke mekanisme sjekket.  
Innvendige dører i god stand.

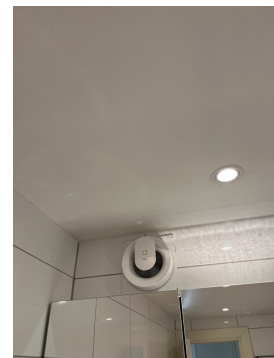
## 1 ETASJE > BAD

### ! TG 1 Tilliggende konstruksjoner våtrom

Det er foretatt hulltaking fra tilstøtende rom mot våtsone

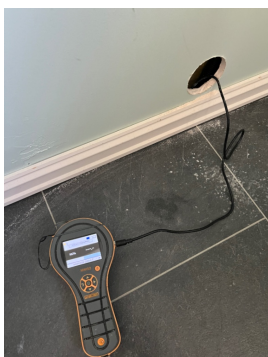
### ! TG 1 Tilliggende konstruksjoner våtrom

Det er foretatt hulltaking mot tilstøtende rom
