Reichweins gate 8C, 0254 OSLO

**Selveier 3-R over 2 plan. Skjernet  
bakgårdsbeliggenhet. Gode  
oppbevaringsmuligheter. 2 bad.  
Kjøkken fra 2022. Sentralt!**

Rune Kristiansen Takst AS  
Reichweins gate 8 C. Oppdrag nr. 25021

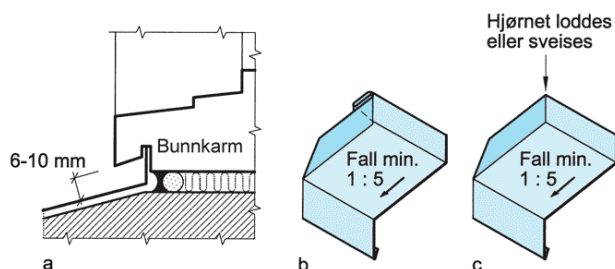
Preakseptert løsning på beslag under kjellervinder.

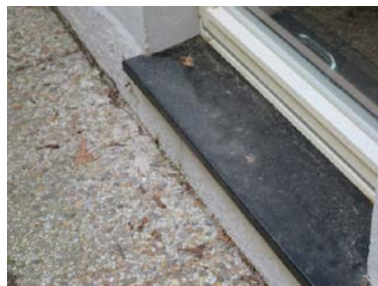
Avviket gjelder innsettingsdetaljer for kjellervinduene.

Konsekvens: Avviket på utførelse, kan føre til lekkasjer inn i konstruksjonen.

Feil utførelse på beslag under kjellervinduer.

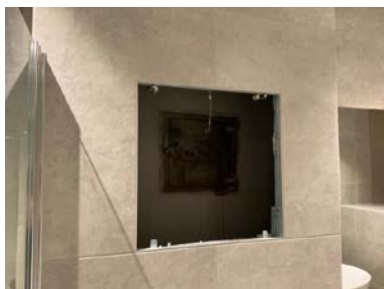
Avviket gjelder manglende tilgjengelighet for inspeksjon av pipeløp. Dette blir vurdert til TG-3 i rapporten.

Feieluke inne i innkassing for klosett

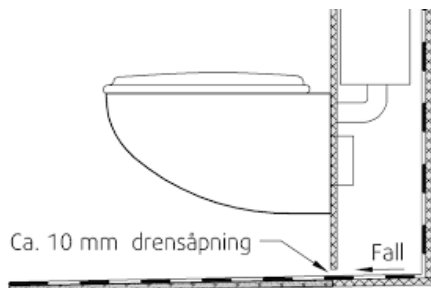
Preakseptert løsning med innbygget klosettsysterne.

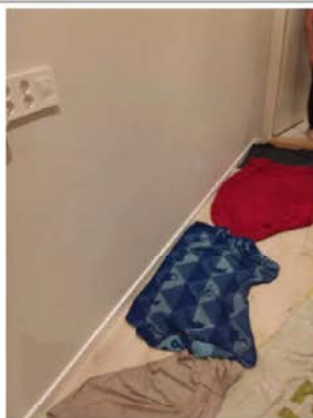
FT har måttet legge ut håndklær - disse er gjennomvåte.

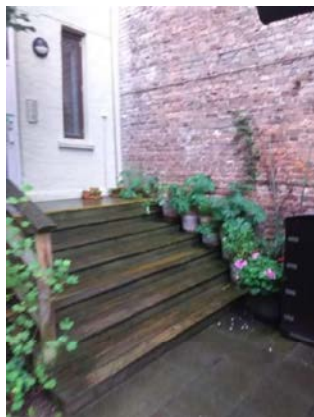
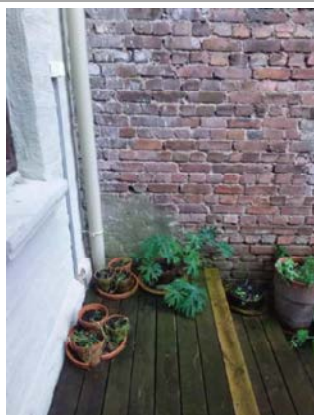
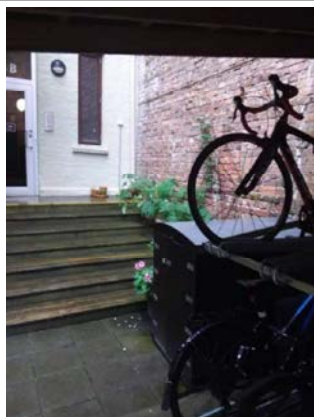
Utvendig - platting m. trapp i nabo  
bakgården. Murveggen er tilstøtende  
i overkant av kjellerveggen.

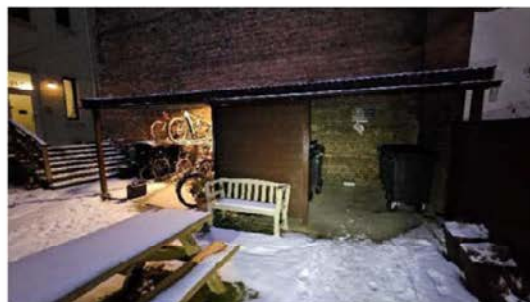
Bildet viser bakgården til naboen. Det er bygget et takoverbygg for sykler og søppelkasser mot kjellerveggen til leiligheten. Innerst er det en utvendig tretrapp som fører til en egen oppgang i denne gården. Et taknedløp med utkast til terreng tilfører området ved trappen mye vann ved større nedbør.

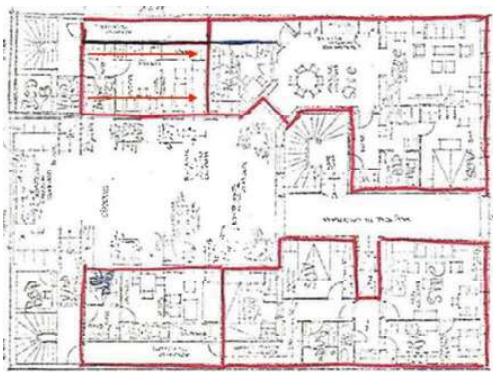
Ifb. med at bruksenheten (Den opprinnelige leiligheten) er delt opp er det etablert et nytt brannskille.

Brannskille er anvist med piler på tegningen under:

Dette må kontrolleres og ansvarsbelegges i byggesaken.

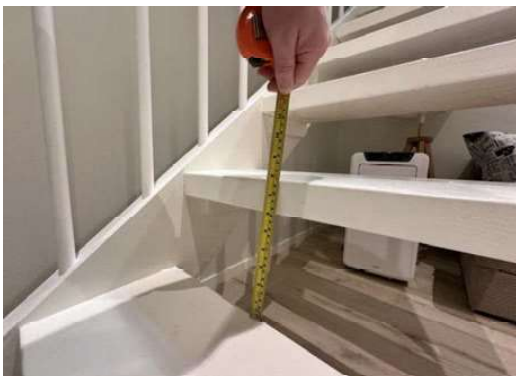
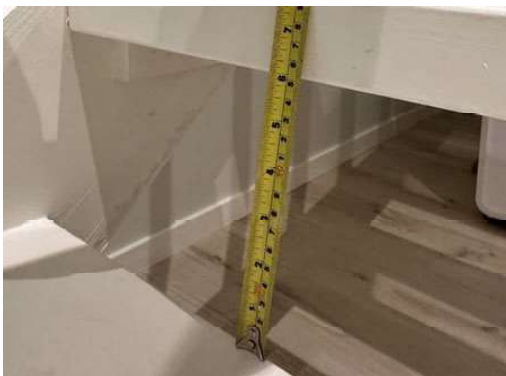
Som bilde under viser er det åpninger imellom trappetrinn på ca 15 cm:

Iht. TEK 17, § 12-14, må åpninger i trappeløp og rekkverk tilfredstille krav gitt i § 12-15, hvor kravet er angitt til 0,10 m for horisontale og vertikale åpninger.

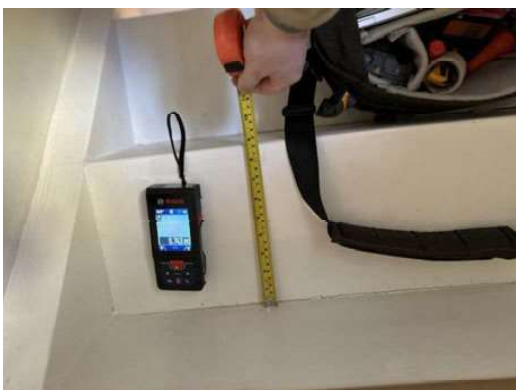
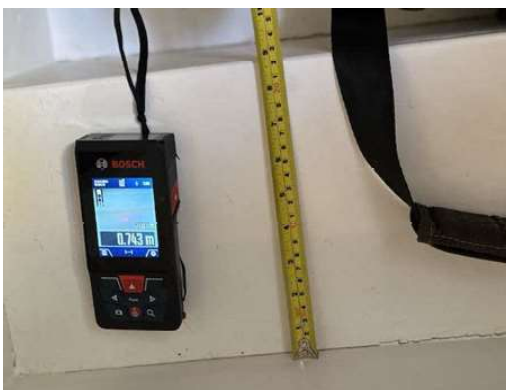
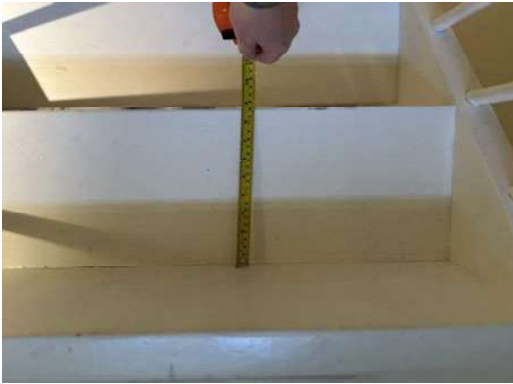
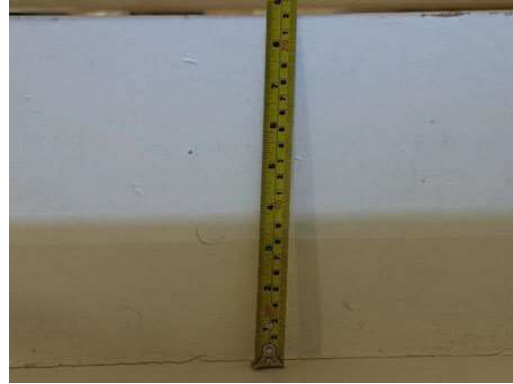
Krav til inntrinn i trapp er 0,25 m, angitt i § 12-14, første ledd, bokstav d.

Inntrinn i denne trappen ble målt til 22 cm. Bilder under viser måling:

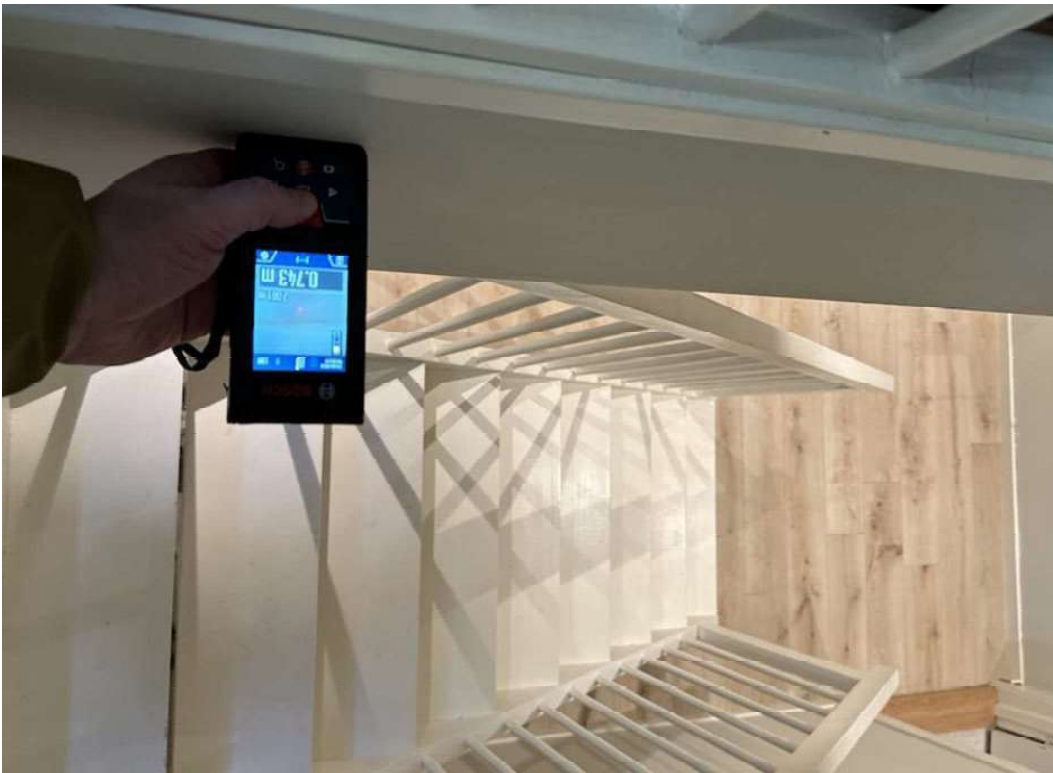
Iht. [§ 12-14](#), første ledd, bokstav h, skal trapper med rette løp internt i boenhet ha bredde på minimum 0,80 m.

Fri bredde for trappen i leiligheten ble målt til 74 cm for den nederste delen av trappen:

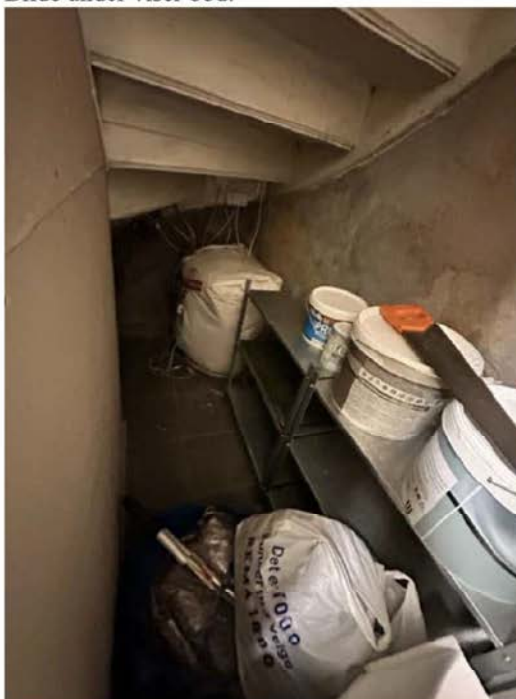
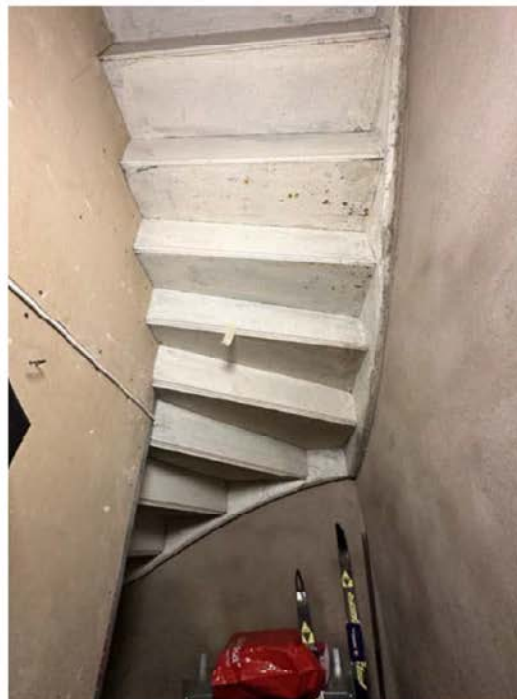
Endring av brannceller er å anse som et søknadspliktig tiltak hvor prosjektering og utførelse skal ansvarsbelegges i tiltaket.

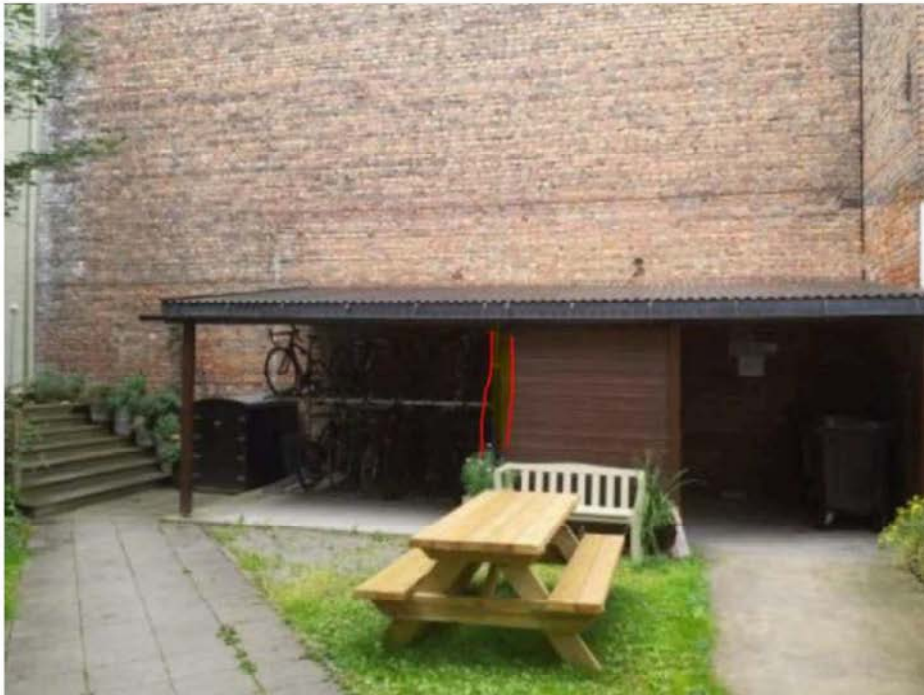
Vi hadde også Vifix innom for å se på muligheter for drenering. De var usikker på om problemet ligger i bakgården, dersom det er slik at hovedproblemet er veggen mot nabogården. Vi hadde også en runde i nabogården, sender under et bilde av hvordan det ser ut mot veggen til vårt sameiet. De har støpt et sykkelstativ, der de har blikktak som fører vann vekk fra veggen. De har derimot ikke et avløp i bakgården, så vannet fra taket ledes ned i den markerte takrennen og renner ut i plenen. Vet ikke om det har noe å si, at det kanskje blir drenert tilbake til under muren, avhengig av hvor dypt den går, men tenkte det var greit å ta med den informasjonen.

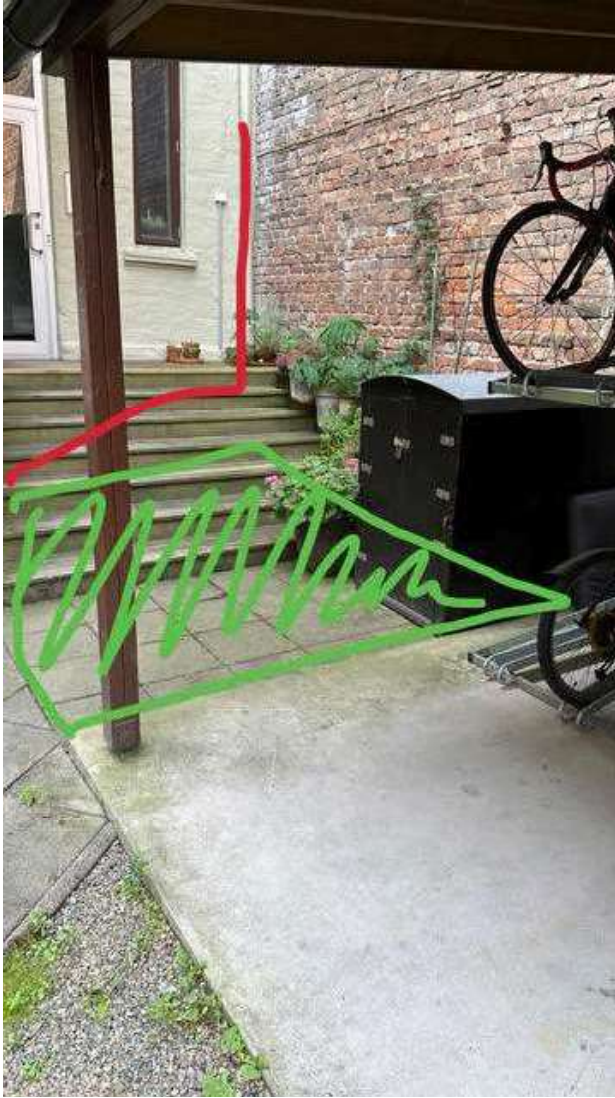
- det er også svært mye kalkutslag i hjørnet mellom de 2 bygårdene som kan indikerer at mye vann flommer over takrenner på enden og renner nedover veggen. Det kan være lurt å inspisere takrenne og se funksjon ved styrtregn. Men dersom det etableres en plate og beslag i bunn vil det eventuelt være med å sikre dersom det flommer over ved styrtregn og mye vann kommer ned veggen.

- vi foreslår også at vi fortsetter den støpte platen (som indikert i grønt) helt inn til hushjørnet og etablerer et beslag i overgang mellom vegg og den støpte platen for å hindre slagregn på den store veggen å renne rett ned i vegg og finne veien inn i kontakt med bakken. Dette vil lede vann bort fra veggen. Da blir det å re etablere trappen igjen etter at platen er støpt.

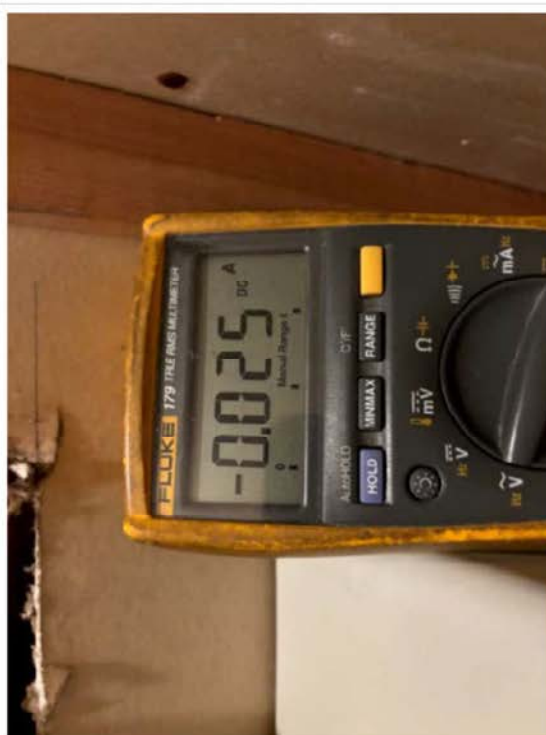
25 mA strøm går ut fra ny kontrollenhet til vegger. Gammel kontrollenhet er koblet fra da den var "brent opp" etter 2 ganger med vann inn, overspenning.

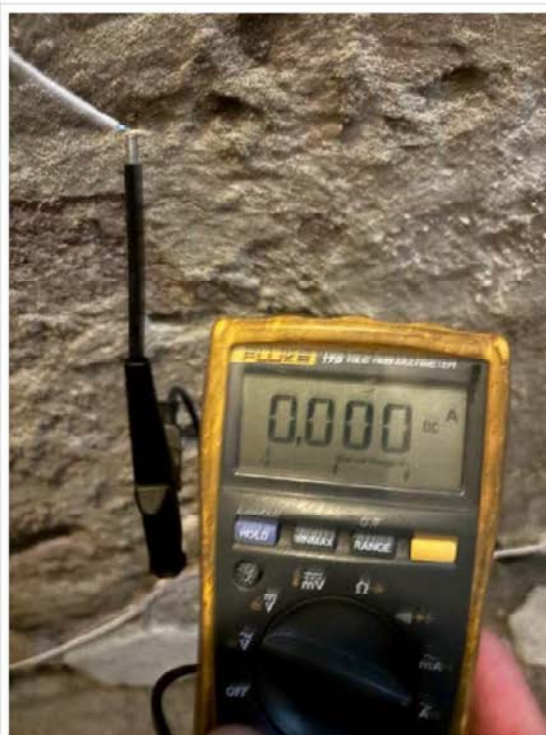
Elektroder midtvegg, er "brent opp" ingen strøm ut til denne vegger

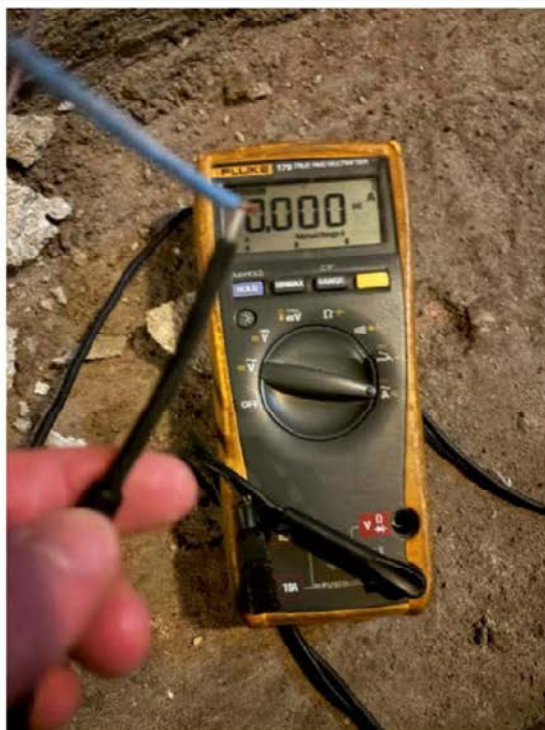
Jordspyd sjekket i de respektive vegger, ingen fiksjon.

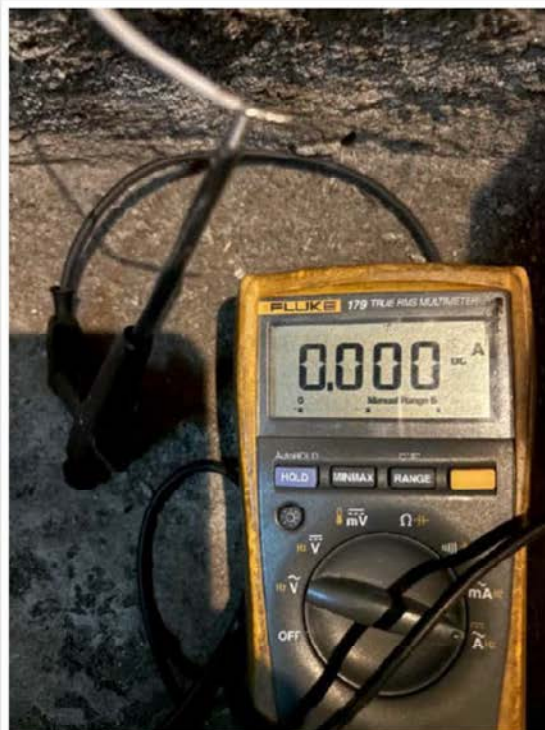
Elektroder Yttervegg vest, er "brent opp" ingen strøm ut til denne vegger
