# Tilstandsrapport

Fritidsbolig

Øvre Berghallvegen 29, 2930 BAGN

Befaringsdato: 08.10.2025

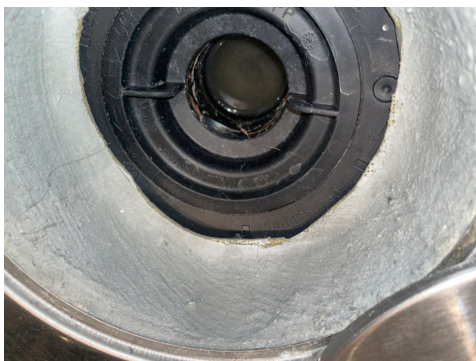
## ETASJE > BAD 2

Det er plastsluk i gulv og smøremembran med dokumentert utførelse i flislagte områder på gulv/vegg. Dokumentasjon i form av FDV perm og det foreligger ferdigattest på bygget.

### ! TG 3 Sluk, membran og tettesjikt - 2
