Tilstandsrapport

Enebolig

Solvegen 19 , 2213 KONGSVINGER

Befaringsdato: 11.11.2025

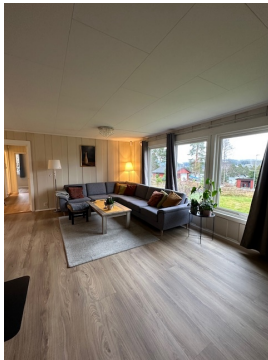
Etasjeskille/gulv mot grunn

Støpt betong ringmur med betong plate.

- Målt høydeforskjell på mellom 10 - 20 mm innenfor en lengde på 2 meter. Tilstandsgrad 2 gis med bakgrunn i standardens krav til godkjente måleavvik.

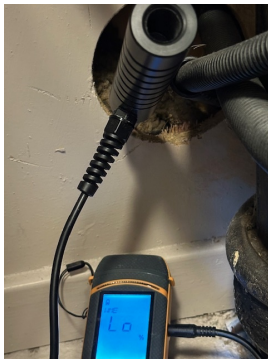
ETASJE > BAD

Det er boret hull i vegg. Fuktmåling med pigger inne i veggen - mot bad. Det påvises ikke fukt over normalen.

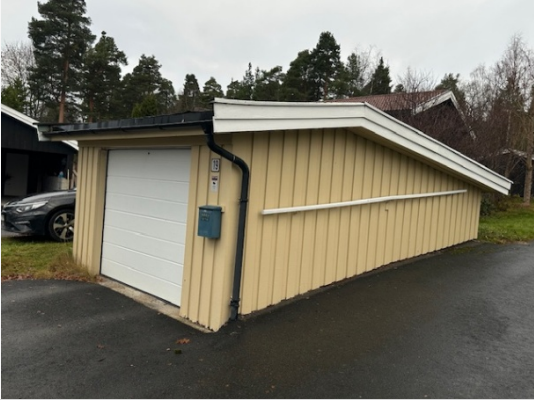
Garasje fundamentert på betongplate med lav lecastein grunnmur. Uisolert bindingsverkskonstruksjon i tre. Stående malt utvendig panel. Saltak i trekonstruksjoner, teknet med takshingel. Forkantblekk, takrenner og nedløp i metall. Leddport med el. motor. Taklys og stikkontakt. Noe slitt betonggulv. Sprekk i lecasten foger. Råte i panel v/leddport.
