# Tilstandsrapport

Enebolig

Solvegen 19 , 2213 KONGSVINGER

Befaringsdato: 11.11.2025

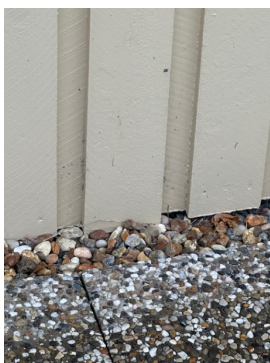
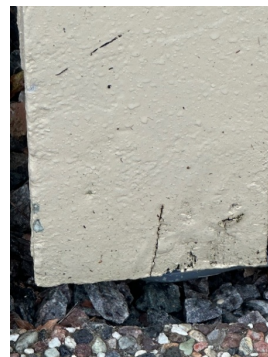
- Det er påvist spredte råteskader i bordkledningen.
- Bordkledning går stedvis nesten helt ned i terreng.

- Råteskadet trekledning må skiftes ut.
- Lokal utbedring bør foretas for å øke avstanden mellom terreng og bordkledning.

Panel mot syd bør deles opp på nytt og monteres riktig.

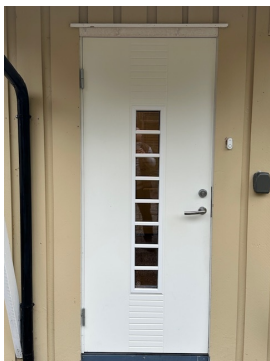
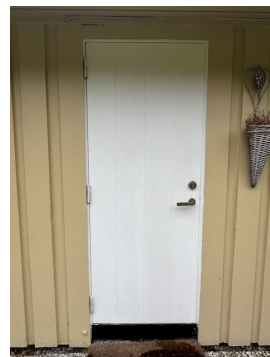
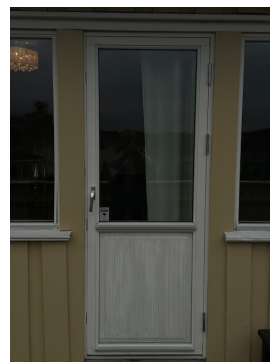
- Det er avvik:

Det må påregnes en oppgradering av terrassedør og kjøkken inngangsdør.

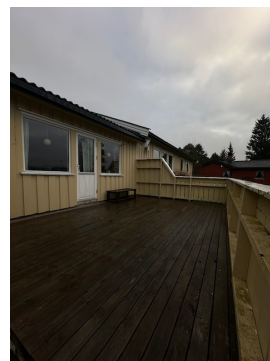
## ! TG 1 Balkonger, terrasser og rom under balkonger

Delvis takoverbygget terrasse v/stue på 20 m2, i trekonstruksjoner, fundamentert på betongpilarer. Spaltegulv og rekkverk med stående spiler og håndlist. Tett levegg mot vest. Trapp til terreng.

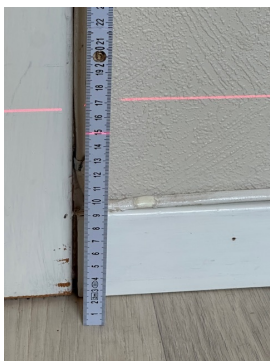
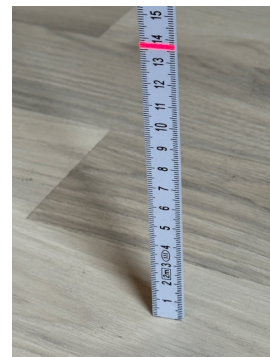
- Målt høydeforskjell på mellom 10 - 20 mm innenfor en lengde på 2 meter. Tilstandsgrad 2 gis med bakgrunn i standardens krav til godkjente måleavvik.

- For å få tilstandsgrad 0 eller 1 må høydeforskjeller rettes opp. Det vil imidlertid sjelden være økonomisk rasjonelt som et enkeltstående tiltak i en bolig som dette. Dersom boligen en gang skal renoveres, kan man vurdere slike tiltak.

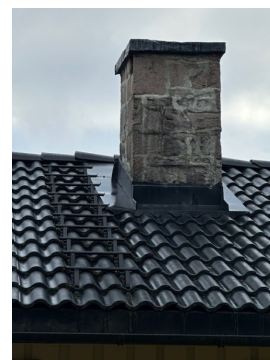
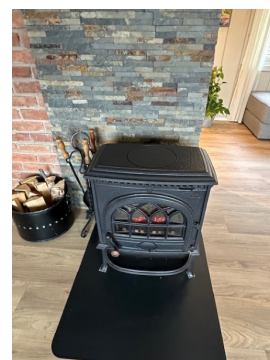
## TG 1 Pipe og ildsted

Enløps pipe i teglstein som er tekket med gråstein over tak. Peisovn m/glassdør i stue. Bruddskifer og tegl på brannmur

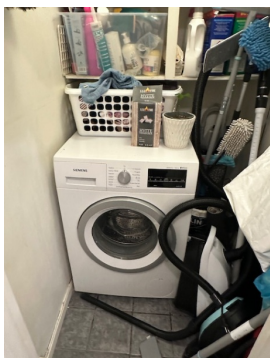
Manglende oppgradering medfører høy risiko for fuktskader på tilstøtende konstruksjoner, da eksisterende løsninger ikke gir tilstrekkelig beskyttelse mot vanninntrenging.

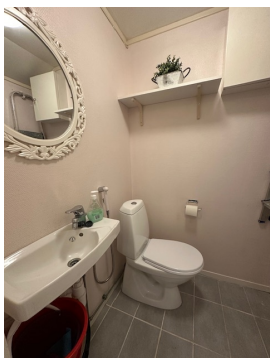
Toalettrom. Fliser m/varme på gulv, malt glassfiberstrie på vegger og slett malt tak. Porselensvask. Speil. Frittstående klosett. Mekanisk avtrekk på vegg. De er målt fukt i gulv v/vegg mot bod.

Det opplyses på generelt grunnlag at vanntilførsel til rom uten sluk og vannrette overflater er en risikokonstruksjon som erfaringsmessig kan ha hyppig skadefrekvens.

Konsekvensen av å ikke utbedre forholdet er økt fare for videre fuktutvikling, som kan føre til skader på bygningsdeler og behov for omfattende reparasjoner på sikt.

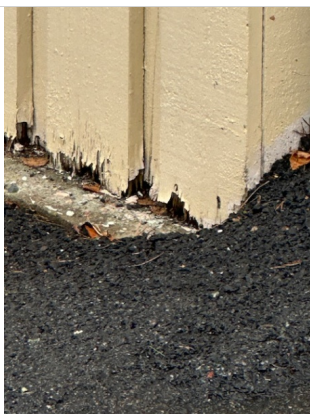
Noe slitt betonggulv. Sprekk i lecasten foger. Råte i panel v/leddport.
