# Tilstandsrapport

Enebolig

Østsinnilinna 46, 2870 DOKKA

Rapportdato: 24.06.2025

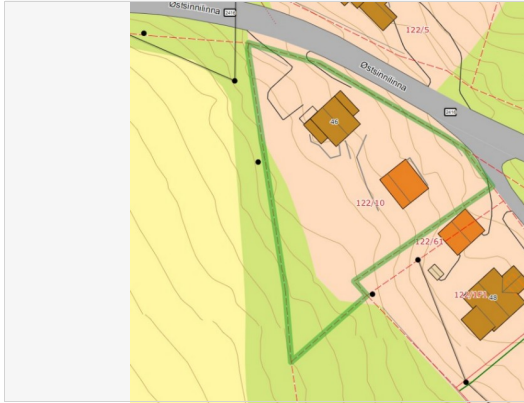
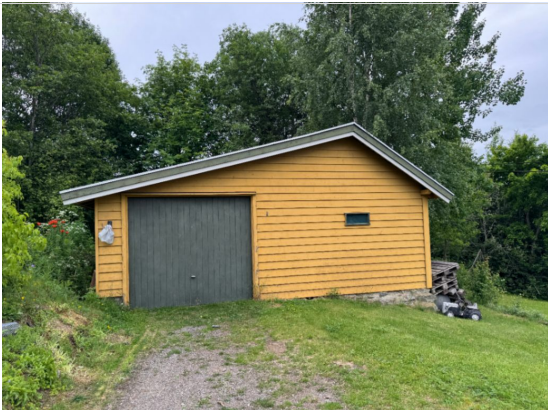
## Garasje

TG ikke gitt for tilleggsbygning og denne er ikke vurdert på likt nivå med hovedbygning med tanke på tilstand. Ytterligere feil utover det som er opplyst kan derfor forekomme.

Bygget er ikke tilstandsvurdert ihht Forskrift til avhendingslova og NS3600. Dette er kun en enkel beskrivelse.
