Østsinnlinna 46, 2870 DOKKA

# Tilstandsrapport

Befaringsdato: 17.06.2025

Rapportdato: 24.06.2025

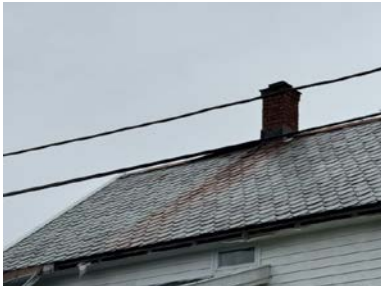
Dekkbord og takrenne har løsnet fra takfot

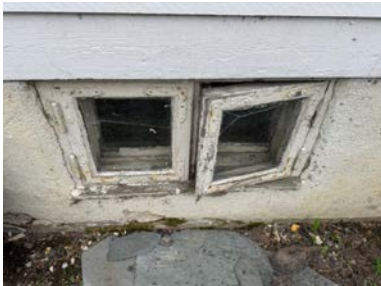
Sprekt glass i kjellervinduer

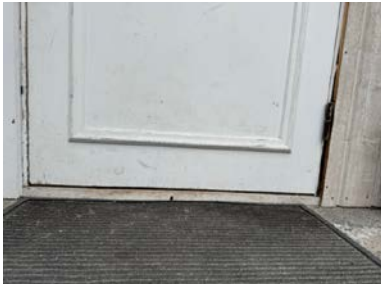
Ikke montert beslag under dør

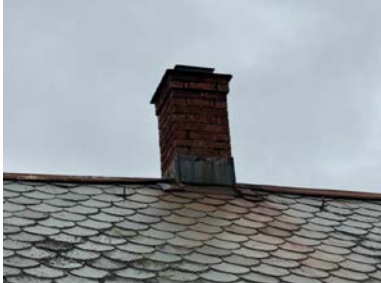
Forvitring av fuger på pipe

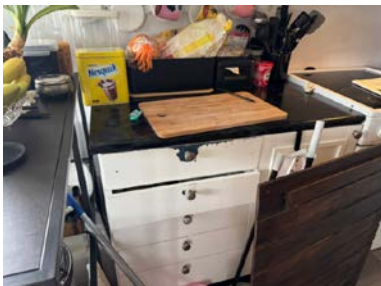
TG satt ut fra alder og nevnte punkter.

Slitasje i kjøkkeninnredning

Vedlikehold/utskifting av innredning må påregnes som nært forestående.

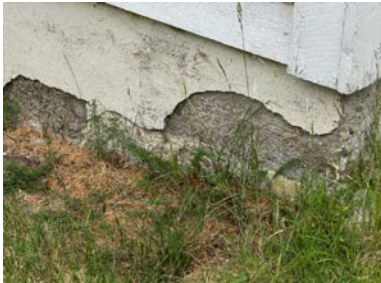
Vedlikehold av grunnmur må påregnes. TG satt ut fra alder og nevnte punkter.

Avflassing på grunnmur
