# Kirkevegen 85 B 2414 ELVERUM

## Tilstandsrapport Eierskifte

Boligtype: Leilighet i boligblokk

Byggeår: 2016

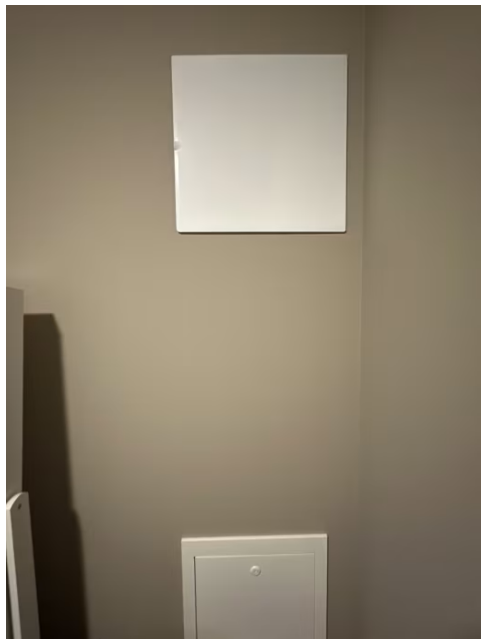
## 6.6 Avløpsrør

| Synlige avløpsrør av plast. Inspeksjonsluker på soverom. | |
| <p>Det er flere boenheter i bygget og kontroll om kloakk er luftet over tak er ikke foretatt.</p> <p>Ingen avvik eller skader ble registrert, generelt anbefales jevnlig rengjøring av sluk og vannlåser for å sikre god avrenning.</p> <p>Avløpsrør fra leiligheten og ut til offentlig kloakk eller septik ligger under bakken og er ikke vurdert. Kontrollen er avgrenset til innvendig i leiligheten, og kontrollen stopper ved sluket/etasjeskilte. Resterende avløpsanlegg er sameiet / borettslaget sitt ansvar.</p> <p>Funksjon og tilstand må vurderes av fagmann.</p> | |

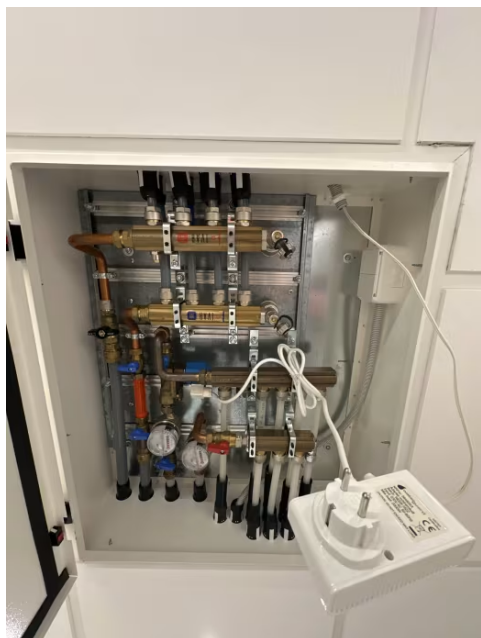
## 6.7 Vannledninger

| Vannrør med rør i rør system fra fordelerskap plassert i himling på bad og frem til baderom og kjøkken. | |
| Er det registrert tegn til lekkasjer eller skader på vannrør? | Ja |

Viser irr og drypplekkasje på kobling.

Drypplekkasje må utbedres. Treg avrenning fra vask på bad må undersøkes. Waterguard må tilkobles.

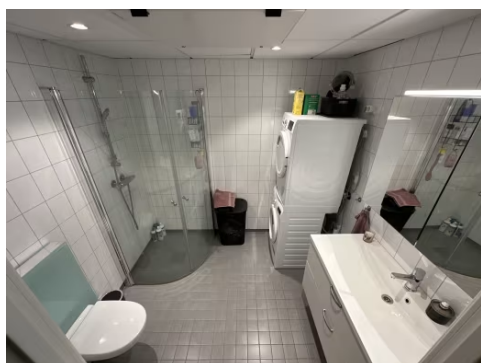
## 6.11 Våtrom: Bad

Det registreres riss / sprekker i flisfuger på gulv.

Det registreres svellinger ved underkant av baderomsplater. Det registreres avvik i fuger mellom list og baderomsplater.

Lokal utbedring må påregnes ved plater og flisfuger. Svelleskader i plater må holdes under observasjon.

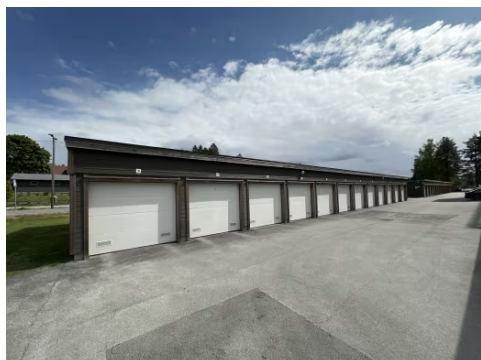
## 6.13 Øvrig: Garasjeplass i felles garasjeanlegg

Garasjeplass for en bil i felles garasjeanlegg. Garasje med bod i bakkant. Asfaltert gulv. Ringmur i betong. Yttervegger i bindingsverk med utvendig liggende kledning. Pulttakkonstruksjon tekket med takfolie, undertak med rupanel. Renne/nedløp i metall. Aluminiumsport tilkoblet automatikk. Innlagt strøm. Strøm tilrettelagt for montering av elbillader.
