# Kirkevegen 85 B 2414 ELVERUM

## Tilstandsrapport Eierskifte

Boligtype: Leilighet i boligblokk

Byggeår: 2016

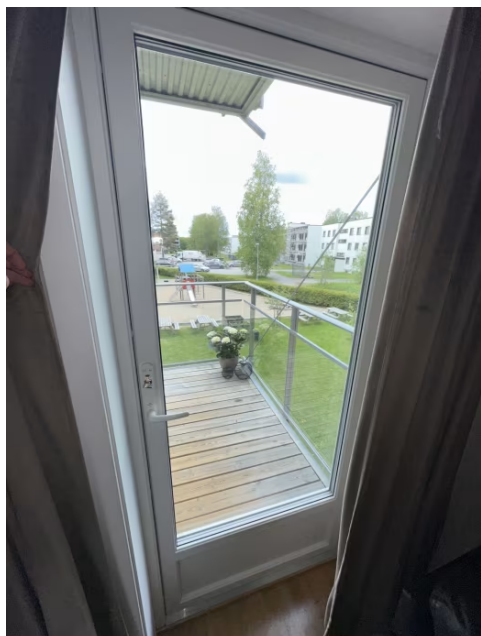
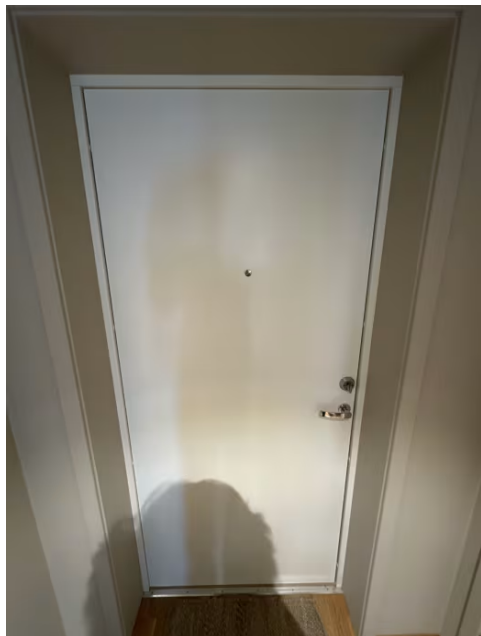
### 6.2 Vinduer og dører

| Brann- og lydklassifisert ytterdør med kikkehull.<br><br>Vinduer i tre med 3-lags glass, produksjonsår 2016.<br><br>Terrassedør med med 3-lags glass, produksjonsår 2016.<br><br>Slette lette innerdører. | |

Ingen vesentlige avvik eller skader ble registrert.

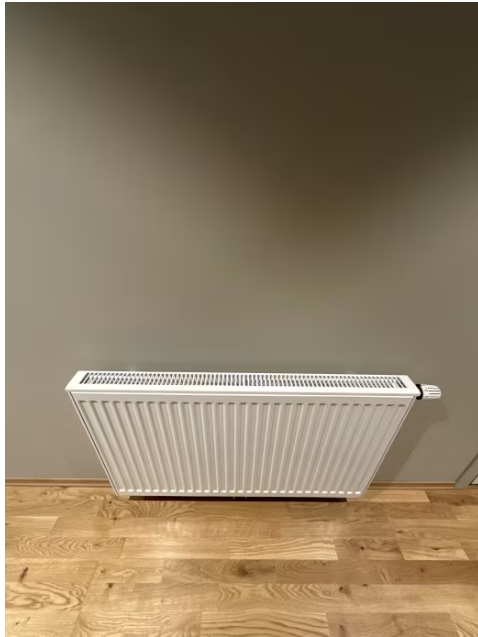
## 6.9 Vannbåren varme

| Oppvarming med radiatorer tilknyttet fjernvarme fra Eidsiva Bioenergi som hovedenergikilde for oppvarming og varmt tappevann. Radiatorer montert i stue, soverom og gang. | |

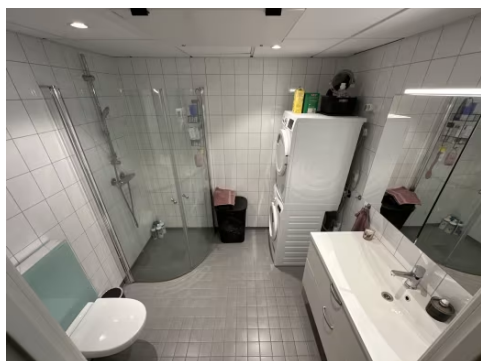
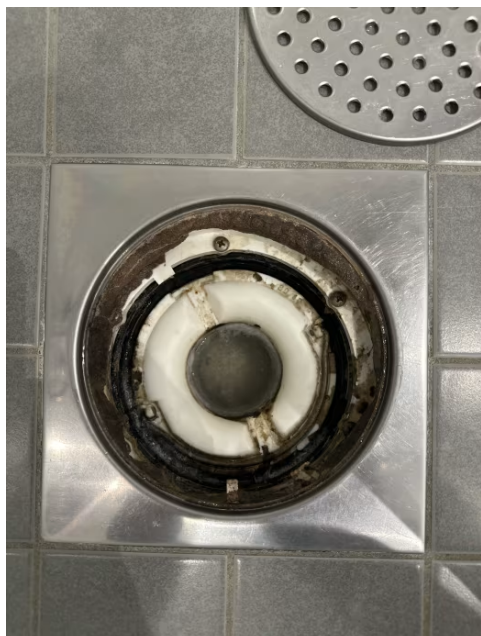
## 6.11 Våtrom: Bad

Det registreres feil utførelse av membran/slukmansjett ved sluk. Denne er ikke ført tilfredsstillende inn under hele klemringen. Fuktsikring kan være utført med smøremembran eller banemembran.

Det påvist manglende/slitt silikon ved bunnlist under baderomsplater, noe som avviker fra monterings anvisninger.

Det registreres riss / sprekker i flisfuger på gulv.

Det registreres svellinger ved underkant av baderomsplater. Det registreres avvik i fuger mellom list og baderomsplater.

Lokal utbedring må påregnes ved plater og flisfuger. Svelleskader i plater må holdes under observasjon.

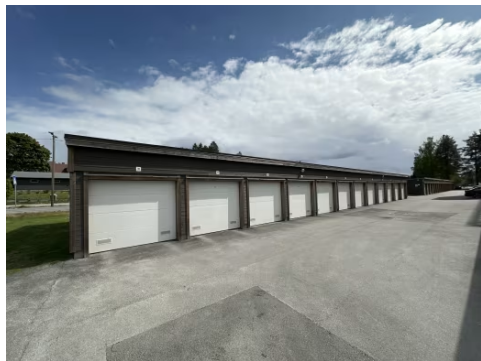
## 6.13 Øvrig: Garasje plass i felles garasjeanlegg

Garasje plass for en bil i felles garasjeanlegg. Garasje med bod i bakkant. Asfaltert gulv. Ringmur i betong. Yttervegger i bindingsverk med utvendig liggende kledning. Pulttakkonstruksjon tekket med takfolie, undertak med rupanel. Renne/nedløp i metall. Aluminiumsport tilkoblet automatikk. Innlagt strøm. Strøm tilrettelagt for montering av elbillader.
