# TILSTANDSRAPPORT

Tomannsbolig

Oppetveiten 3 G  
5262 ARNATVEIT  
4601/288/7/91/0/0

16.10.2025

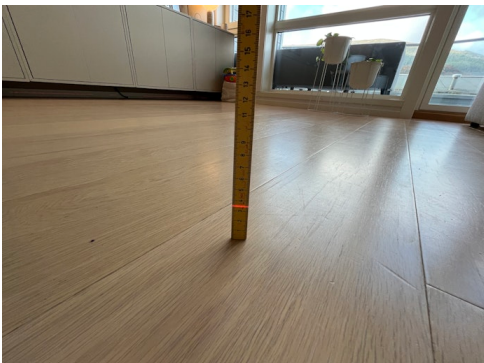
Normalt intervall for utbedring/reparasjoner av etasjeskiller i trebjelkelag 40 - 80 år.

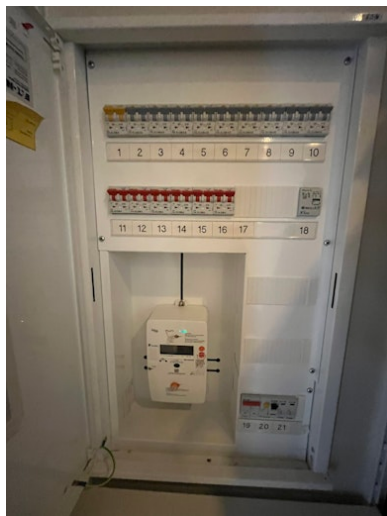
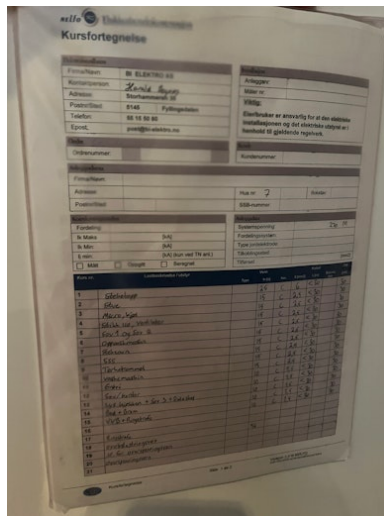
Det er likevel foretatt en enkel vurdering av anlegget basert på selgers informasjon og besiktelse av synlige deler i boligen. Undersøkelsen er basert på spørsmål og punkter fra forskriften Tryggere Bolighandel som ble vedtatt 01.01.2022.
