# Tilstandsrapport

Fritidsbolig

Sandbakkvegen 157, 2233 VESTMARKA

Befaringsdato: 13.05.2025

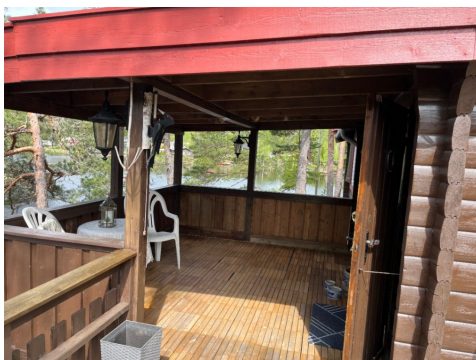
Søyler med råte må skiftes da de har bærende funksjon, viktig med god lufting i nedkant av søyler.

Overbygget veranda.

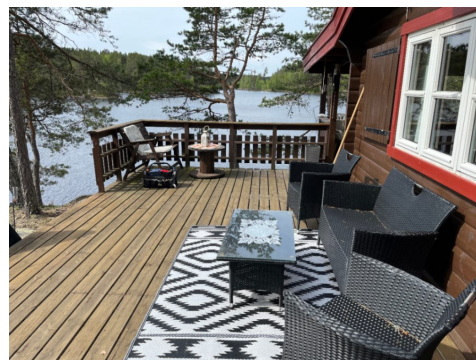
- Det er ikke krav om utbedring av rekkverkshøyde opp til dagens forskriftskrav.
- Det er ikke krav om utbedring av åpninger i rekkverk til dagens forskriftskrav.

Terrasse.

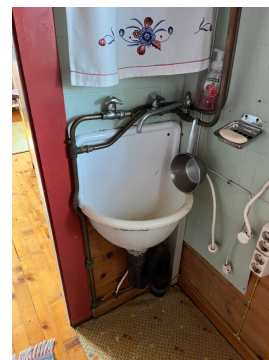
- Det er ikke behov for utbedringstiltak siden anlegget fungerer i dag, men ut ifra alder kan skader plutselig oppstå på eldre anlegg.

Vannrør av kobber til utslagsvask.

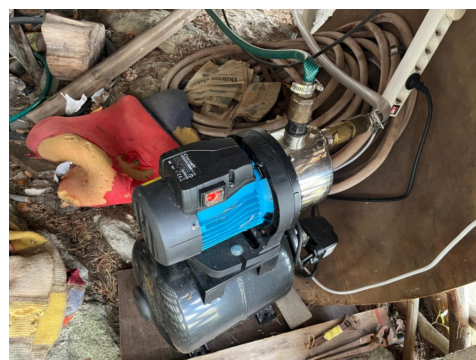
Vannpumpe under veranda.

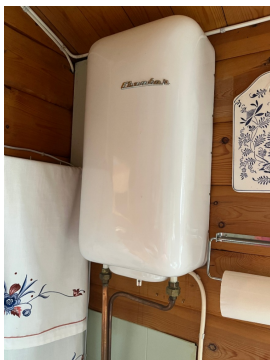
- Det er ikke behov for utbedringstiltak siden tanken fungerer i dag, men ut ifra alder kan skader plutselig oppstå på eldre tanker.

Veggghengt bereder.

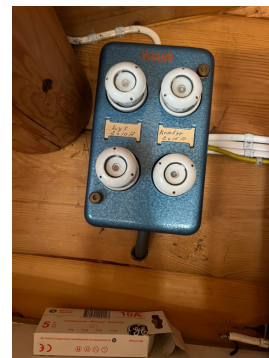
10. Er det tegn på at kabelinnføringer og hull i inntak og sikringsskap ikke er tette, så langt dette er mulig å sjekke uten å fjerne kapslinger?  
**Nei**
11. Finnes det kursfortegnelse, og er den i samsvar med antall sikringer?  
**Ja**
12. Foreta en helhetsvurdering av det elektriske anlegget, dets alder, allmenne tilstand og fare for liv og helse. Bør det elektriske anlegget ha en utvidet el-kontroll?  
**Ja På grunnlag av manglende opplysninger og dokumentasjon, samt alder, anbefales en utvidet el-kontroll.**  
**Det bemerkes at undertegnede takstmann ikke er fagmann innen elektro og kontrollen er forenklet og utelukkende på det som er synlig.**  
**Kostnadsestimatet i denne rapporten er kun estimert ut fra hva en el-kontroll kan koste, for utbedring av eventuelle avvik og oppgraderinger vil det tilkomme ytterligere kostnader.**

Sikringer på vegg.

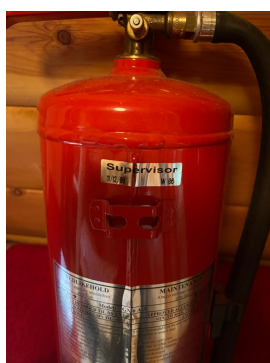
1. Er det mangler for brannslukningsutstyr i boligen iht. forskriftskrav på søknadstidspunktet, men minst Byggeforskrift 1985?  
**Nei**
2. Er det skader på brannslukningsutstyr eller er apparatet eldre enn 10 år?  
**Ja**
3. Er det mangler på røykvarsler i boligen iht. forskriftskrav på søknadstidspunktet, men minst Byggeforskrift 1985?  
**Nei**
4. Er det skader på røykvarslere?  
**Nei**

Brannslukningsapparat datert 2000.
